**ЦДГ Ян Бибиян**

**Доклад от обследване  
за установяване на  
техническите  
характеристики на  
детска градина**

Доклад от обследване за установяване на техническите характеристики, свързани с изискванията по чл.169, ал.1(т.1-5) от ЗУТ на обект: „ЦДГ Ян Бибиян”

**ВЪЗЛОЖИТЕЛ: ОБЩИНА СИЛИСТРА**

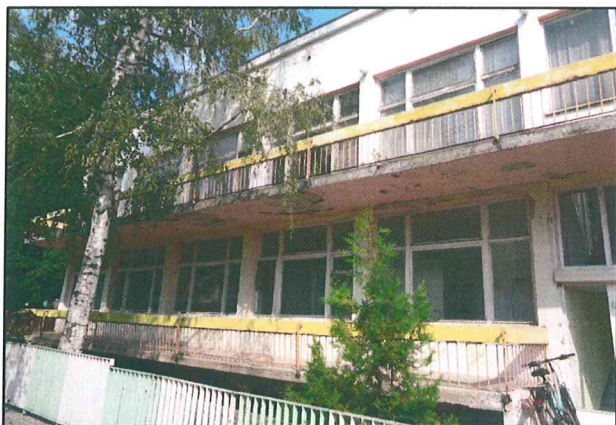
Снимка 1 – Тераси

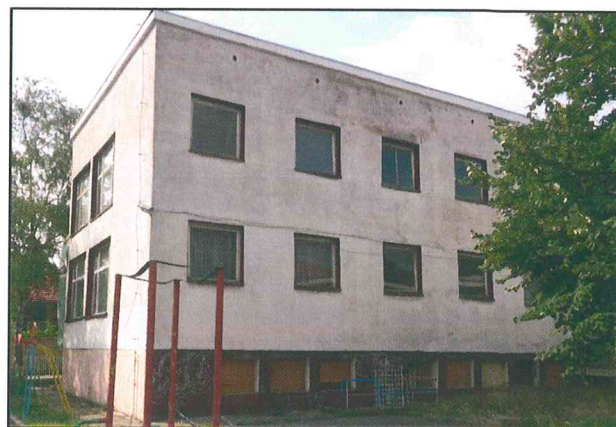
Фасадните стени са здрави, но в не много добро общо състояние и вид. Голяма част от стените са с напукана, подкожухена и на места опадала мазилка, наблюдават се и следи от течове. Състоянието на фасадното покритие е в следствие на: стареене и износване на материалите през дългия експлоатационен период, въздействието на атмосферните влияния, липсата на адекватни ремонтно-възстановителни работи и течове от покрива.

Снимка 2 – Фасадна стена

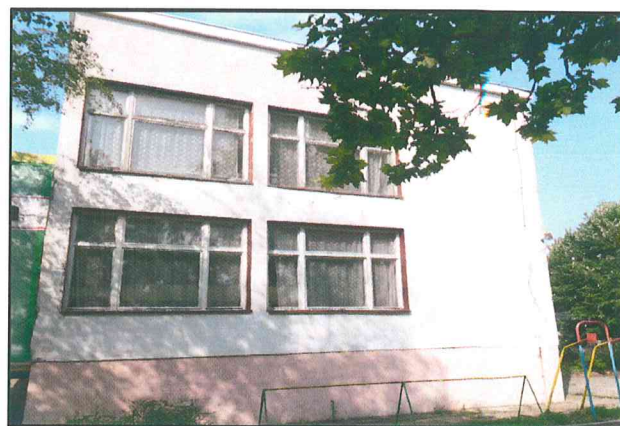
Снимка 4 – Фасадна стена

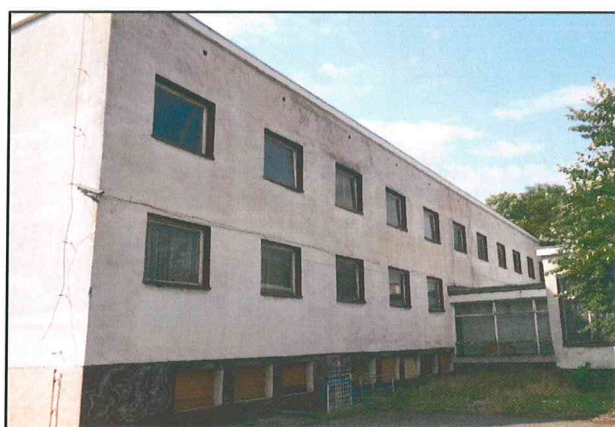
Снимка 5 – Фасадна стена

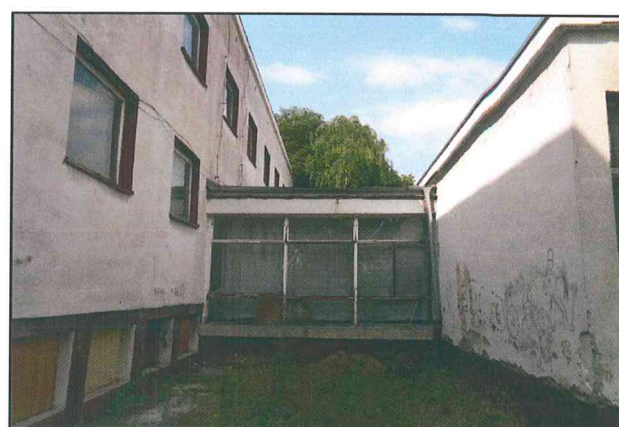
Снимка 6 – Фасадна стена

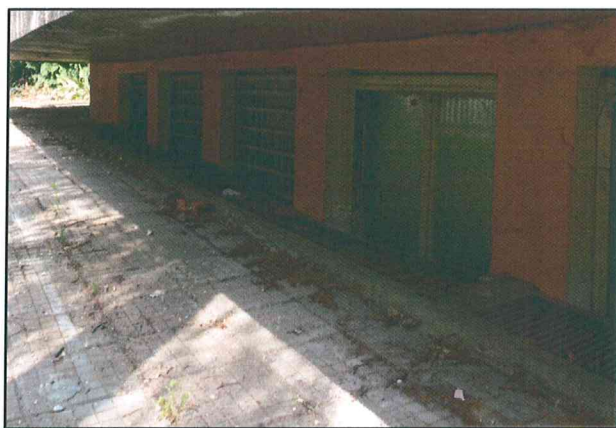
Мазилката по цокъла на сградата е здрава в по-голямата си част, но намираща се в незадоволително състояние – замърсена, напукана на места и със следи от течове.

Снимка 7 – Цокъл от мазилка

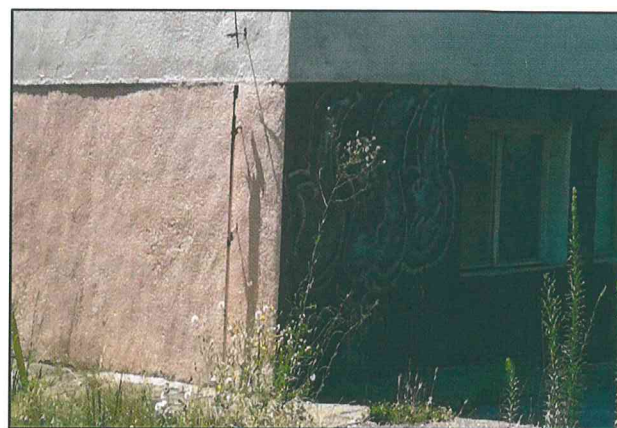
Снимка 8 – Цокъл от мазилка

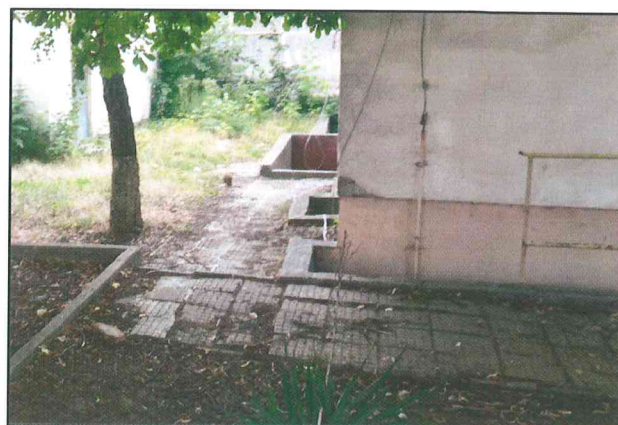
Снимка 10 – Околосградна настилка

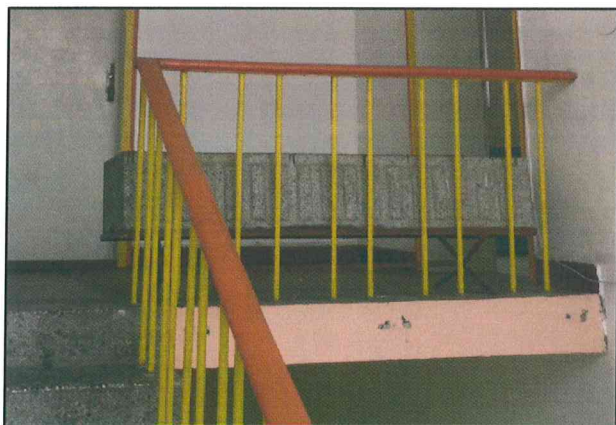
Вътрешно междуетажно стълбище – парапетите на вътрешното междуетажно стълбище са предимно здрави, но нуждаещи се от ремонт, освежаване и привеждането им в нормално експлоатационно състояние.

Снимка 11 – Парапет на вътрешно междуетажно стълбище

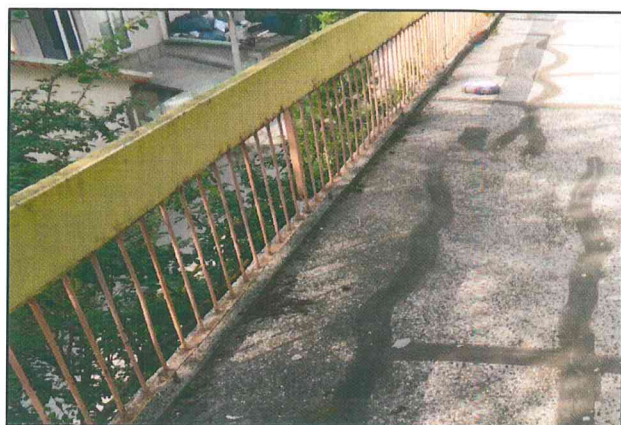
Парапети по тераси – парапетите са с необходимата височина и членение. Състоянието им като цяло е приемливо. На някои парапети по металните елементи се наблюдава наличие на корозия. Част от стоманобетонните пана са с напукана и обрушена мазилка.

Снимка 14 – Парапет на тераса

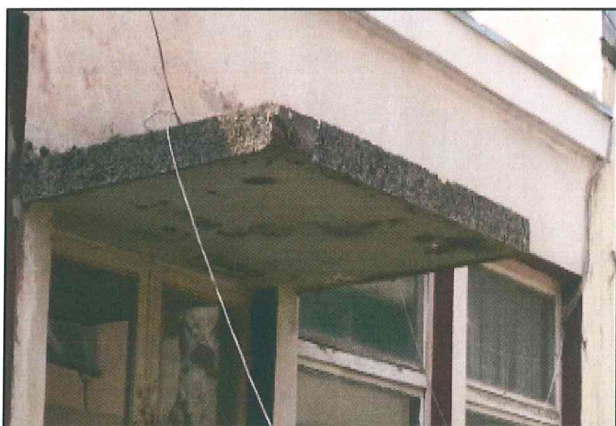
Над външната входна площадка на входа на северозападната фасада е изпълнена плоска стоманобетонна козирка, с мазилка по долната им повърхност, а по лицевата ѝ част – мита бучарда. Козирката се намира в лошо състояние – стара, с нарушена хидроизолация и с влошено отводняване.

Дъждовната вода от козирката се излива свободно върху околосградната настилка.

Снимка 15 – Козирка над вход

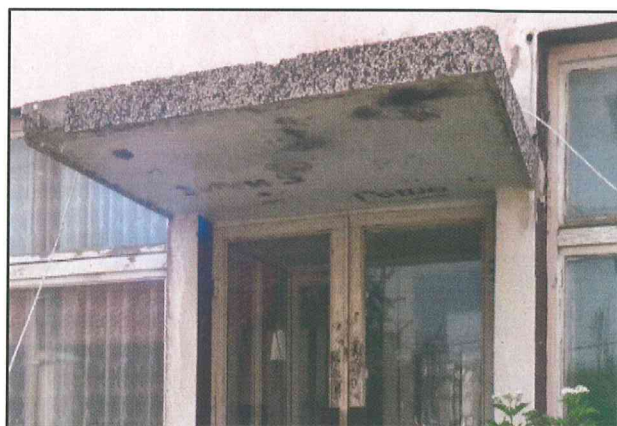
Снимка 16 – Козирка над вход

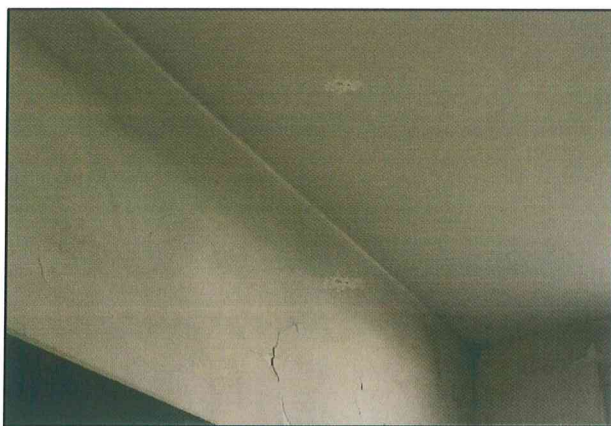
В коридори и фойета, отделните стаи за групите, спални помещения и кабинети – стените и таваните са изцяло измазани с мазилка и с покритие от латекс, боя на варова основа или блажна боя. Боята е изпълнявана върху не съвсем равна основа и се намира в незадоволително състояние – захабена и замърсена на места, а в някои участъци подкожухена. Състоянието на покритията е вследствие на износване и стареене на материалите от дългата употреба и от липсата на адекватна поддръжка. Наблюдават се и следи от течове по стени и тавани.

Снимка 17 – Стени и таван

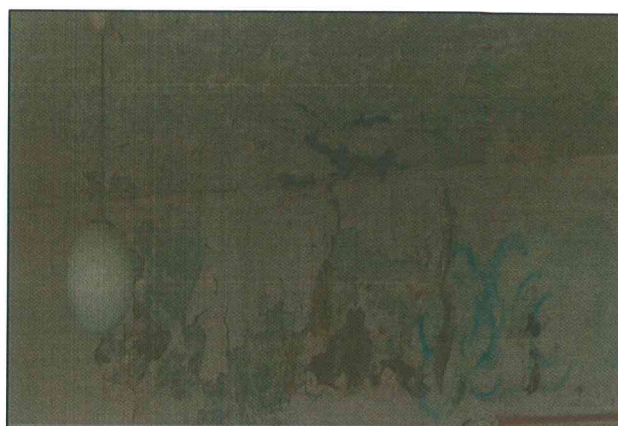
Снимка 18 – Стени и таван

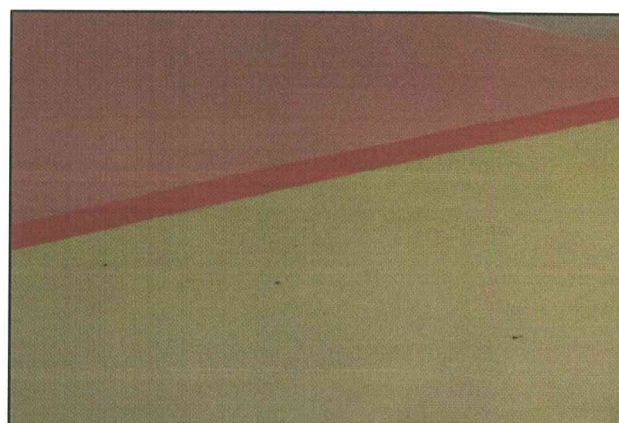
Снимка 20 – Стена

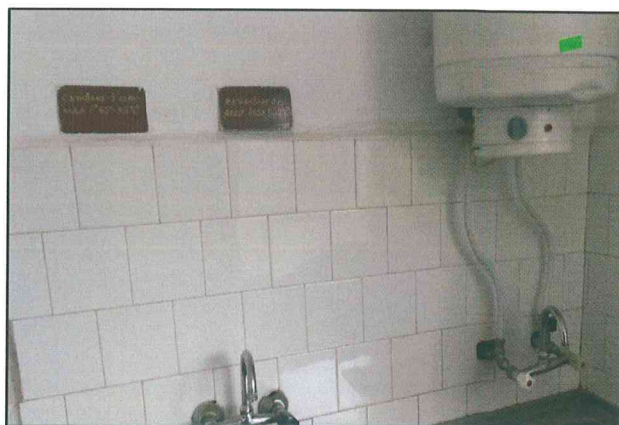
Санитарни помещения, умивални и помещения за приемане на храна – фаянс по стени и латекс на тавани. Стените в санитарните помещения са частично облепени с фаянс и латекс в горната част. Таваните също са с латекс. Фаянсовата облицовка се намира в лошо общо състояние, като на места се наблюдават участъци с похабена, замърсена и на места с опаднала фугираща смес, както и счупени плочки. Боята по тавана е изпълнена върху не съвсем равна основа. Към настоящия период финишното покритие е захабено, замърсено и нуждаещо се не само от освежаване, но и от цялостен ремонт. Състоянието на покритията е вследствие на износване и стареене на материалите от дългата употреба и от липсата на адекватна поддръжка.

Снимка 22 – Стени в помещение за приемане на храна

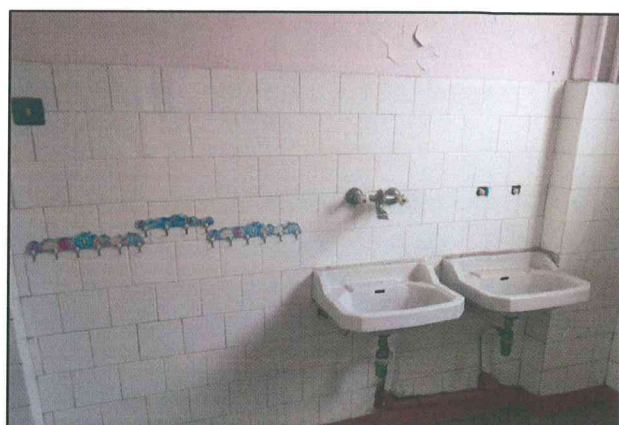
Снимка 24 – Стени в Санитарно помещение

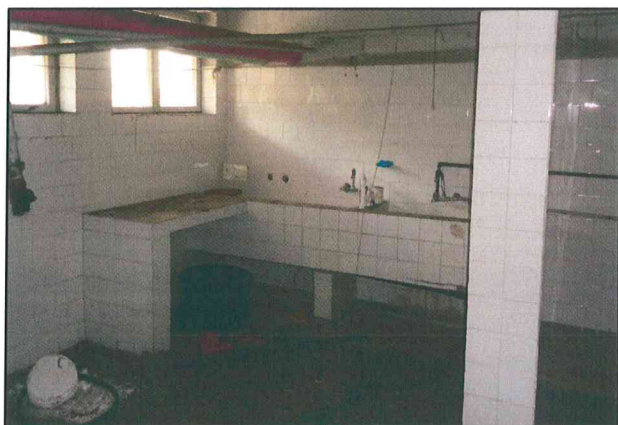
В сутерена перално, котелно, общи помещения и коридори) – стените са с финишни покрития от мазилка и боя на варова основа или латекс. В кухненското помещение, повечето стени са с покритие от фаянс и боя на варова основа или латекс. Стените са предимно с неравна и груба повърхност. Таваните са със следи от обрушване и течове.

Снимка 25 – Стени в кухня

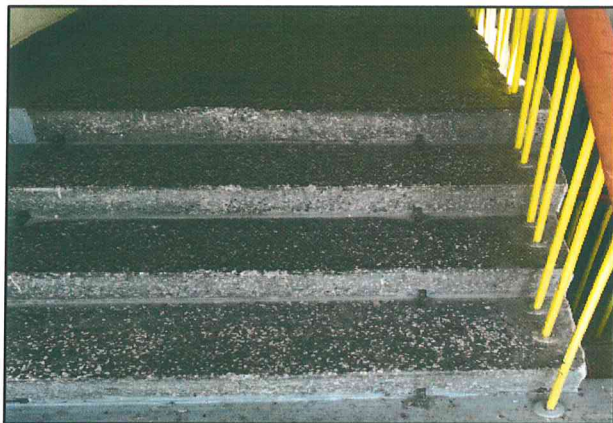
В общите части на надземната част от сградата, входни площадки, входни фойета, стълбища, етажни и междуетажни площадки – монолитна мозайка – здрава, в добро състояние. В някои участъци настилка е обезцветена, износена и с пукнатини от дългогодишната експлоатация, а на места се забелязват леки обрушвания по ръбовете на единични стъпала.

Снимка 27 – Настилка от монолитна мозайка по стълбища

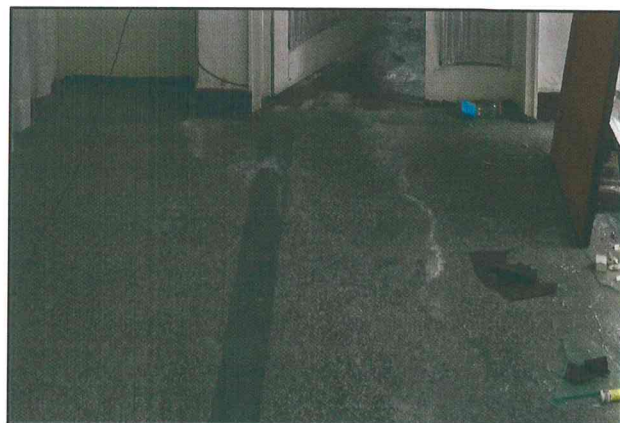
Снимка 28 – Настилка от монолитна мозайка

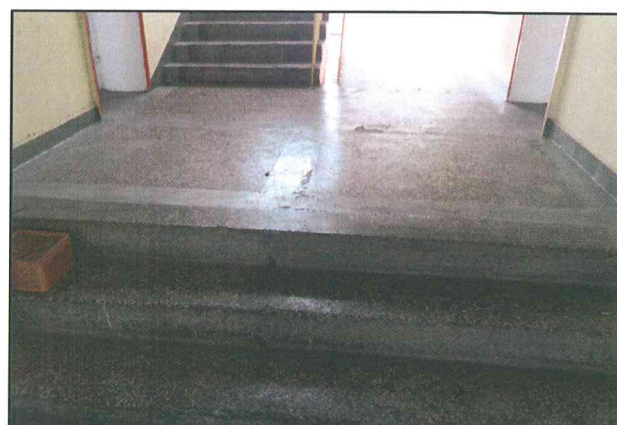
Снимка 30 – Настилка от монолитна мозайка

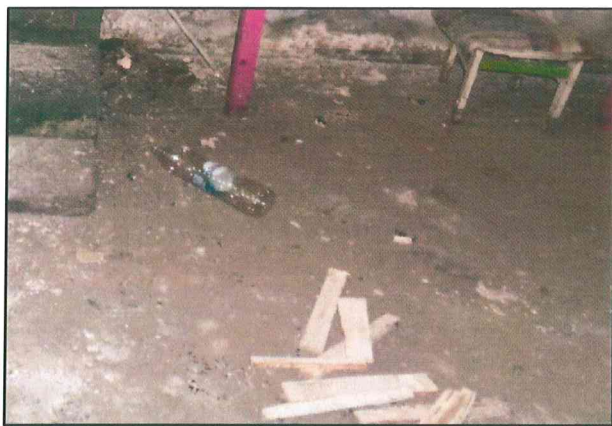
В сутерена (кухня, перално, котелно и общи помещения) – бетонова настилка и монолитна мозайка. Бетоновата настилка е здрава, но неравна, захабена и износена от дългогодишната експлоатация. Мозайката е обезцветена и с наличие на пукнатини.

Снимка 31 – Бетонова настилка в сутерен

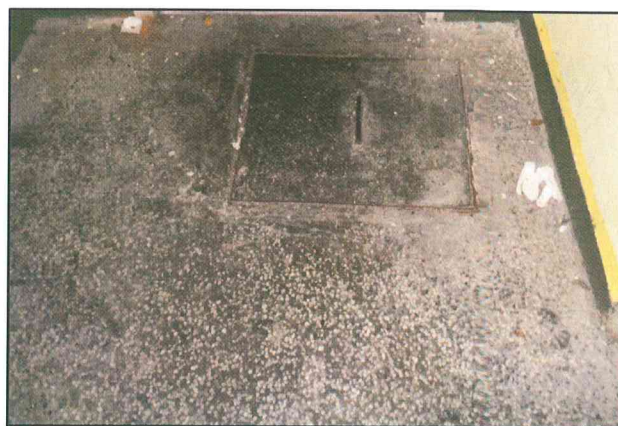
Снимка 32 – Настилка от монолитна мозайка в сутерен

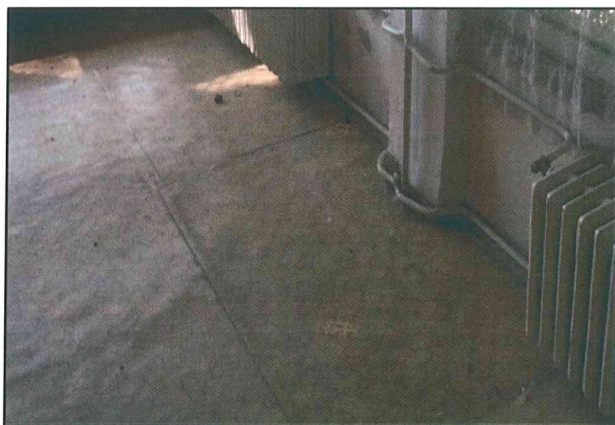
В стаи за игра и спални помещения – бетонова настилка с покритие от балатум. Бетоновата настилка е износена, с пукнатини и подкожухена на места. Балатумът е в незадоволително състояние, износен, обезцветен, с разкъсвания и на места има липсващи парчета.

Снимка 33 – Настилка от балатум

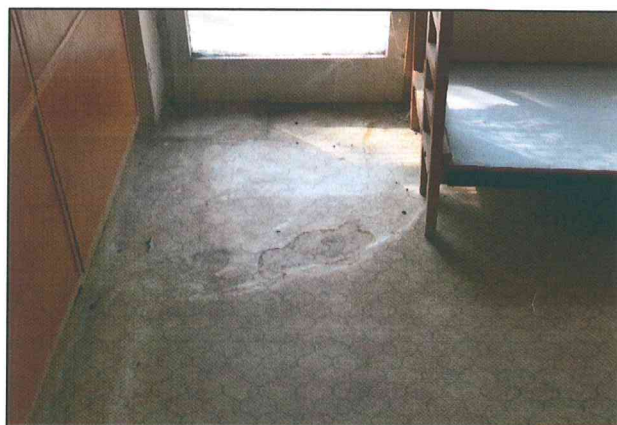
Снимка 34 – Настилка от балатум

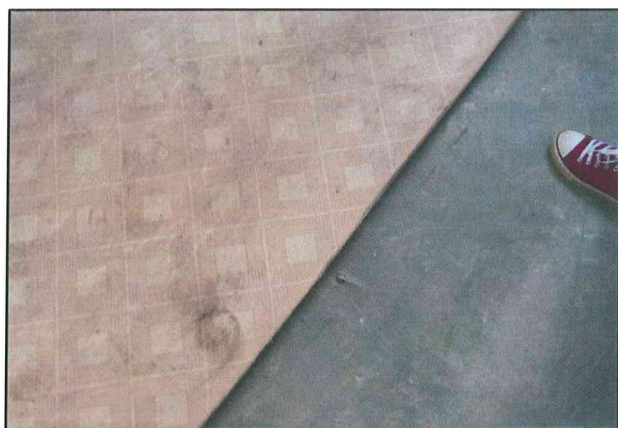
Снимка 35 – Настилка от балатум и бетонова настилка

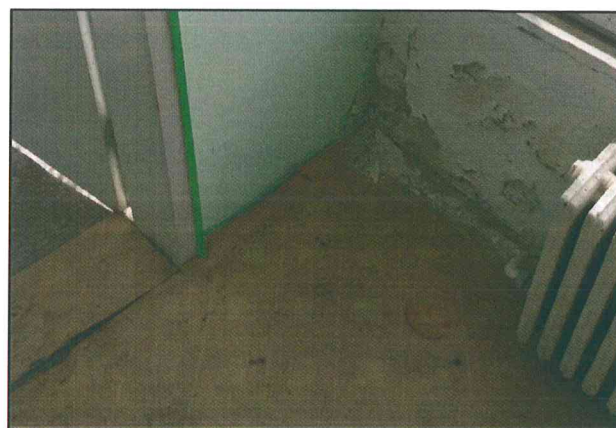
Снимка 36 – Настилка от балатум

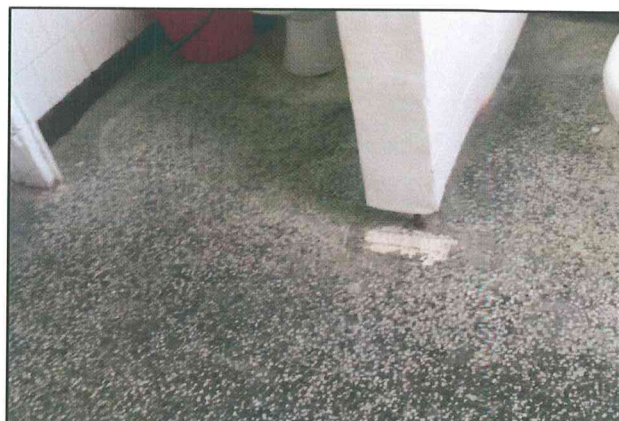
В санитарни помещения и помещения за приемане на храна от кухнята – монолитна мозайка. Мозайката е в лошо състояние, обезцветена и напукана.

Снимка 38 – Настилка от монолитна мозайка

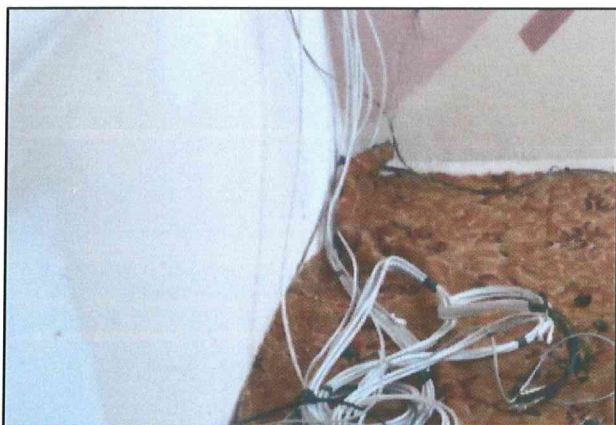
В кабинети – монолитна мозайка. В някои кабинети, върху монолитната мозайка е положен мокет или балатум. Мокетите и балатумите са във влошено състояние, разкъсани и износени.

Снимка 39 – Настилка от мокет

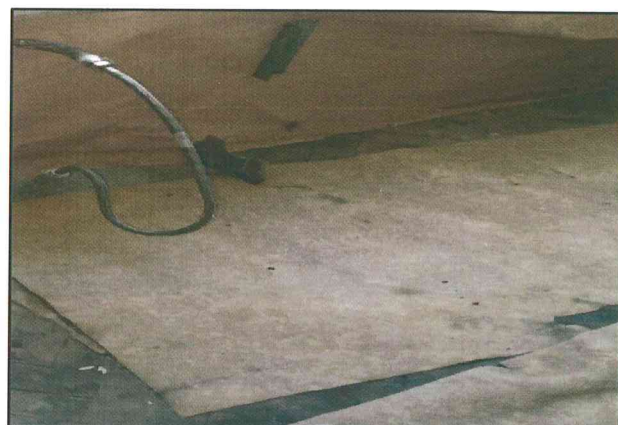
Снимка 40 – Настилка от мокет

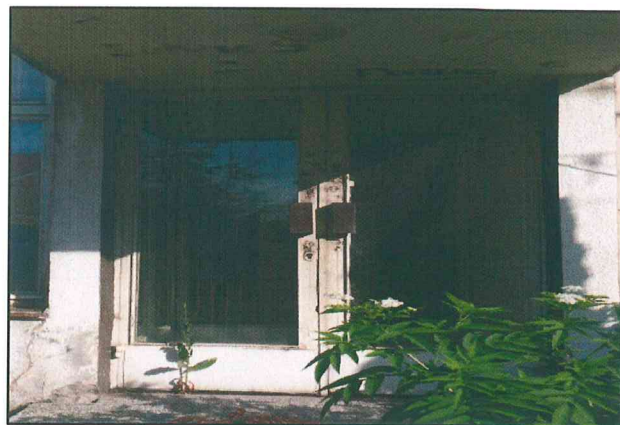
Снимка 42 – Метална входна врата

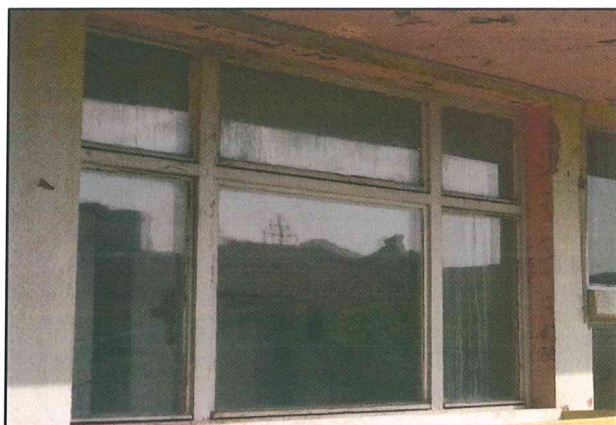
Снимка 45 – Дървена дограма

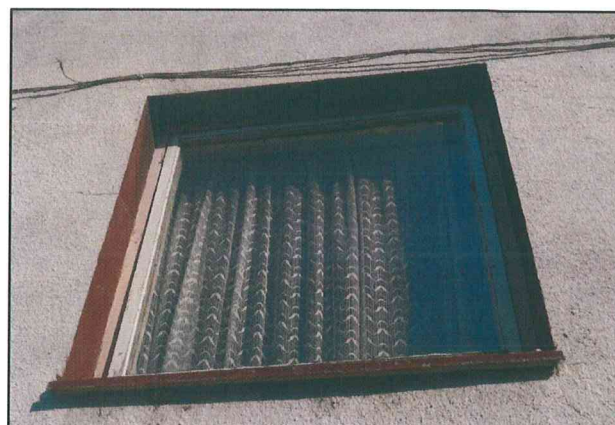
Снимка 46 – Дървена дограма

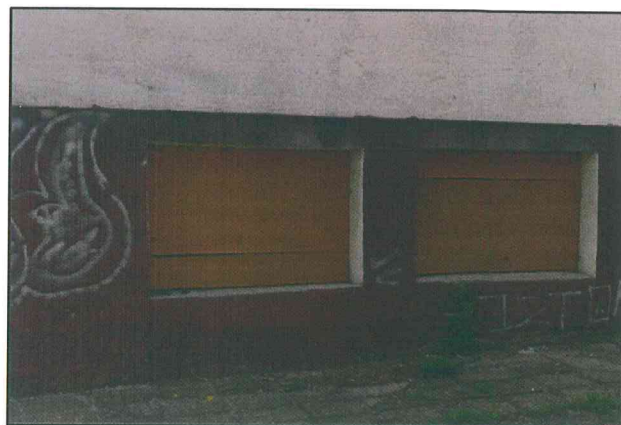
Снимка 48 – Прозорци към сутерен

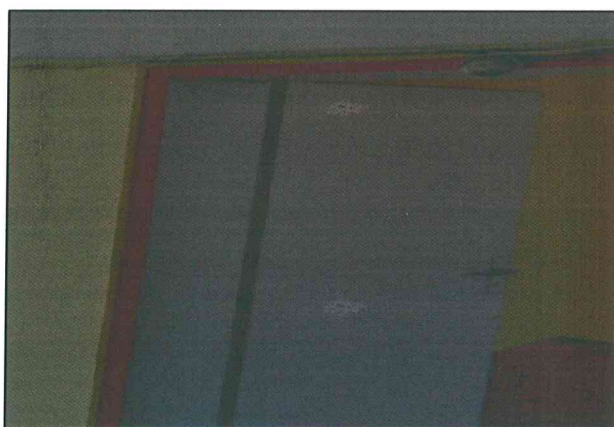
Вътрешна дограма: дървени таблени врати, дървени врати с остъкление, портални дървени врати с остъкление. Дървените врати са с покритие от блажна боя. Дограмата е стара, монтирана по време на строителството на сградата – на места вратите са здрави и запазени в приличен вид, а на други вратите са износени и компрометирани.

Снимка 49 – Дървена врата

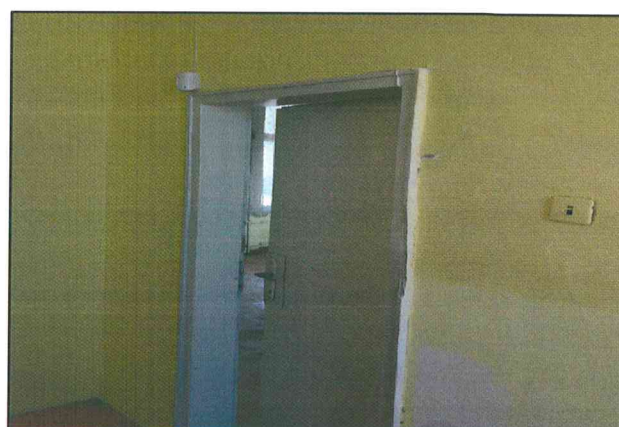
Снимка 50 – Интериорна врата

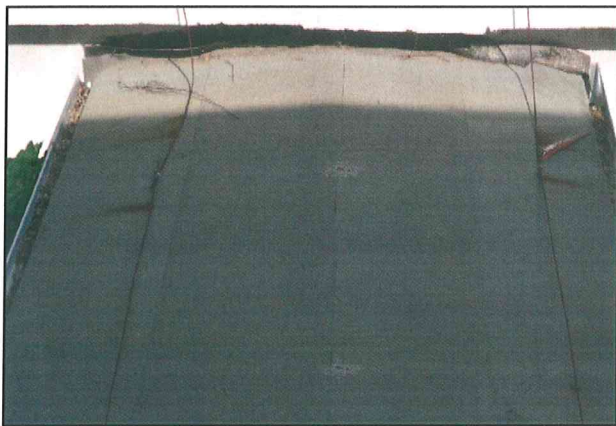
Няма данни какво е напастяването на хидроизолацията към настоящия период на обследване. В някои части от покрива се виждат зони, в които се събира дъждовна вода, вследствие на лошо изпълнена основа на хидроизолацията. На места се забелязват дефекти на хидроизолацията – разлепване при повърхности под ъгъл.

Снимка 51 – Покрив

Лошото състояние на част от покривните елементи е причина за появата на множество течове, както в подпокривното пространство, така и надолу. Санирането задължително трябва да започне с основен качествен ремонт на покрива, за да осигури защита на последващите стъпки - санирането на фасадите.

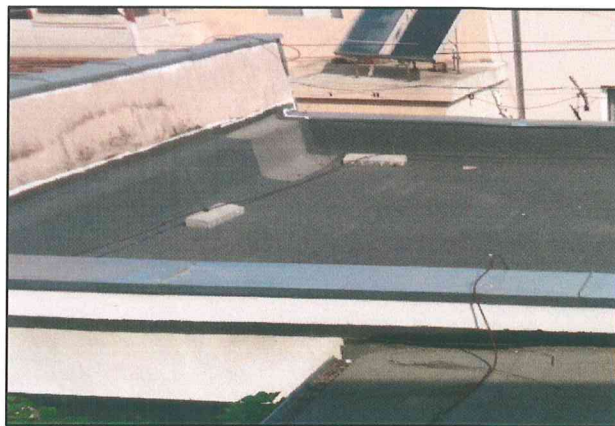
Снимка 52 – Покрив

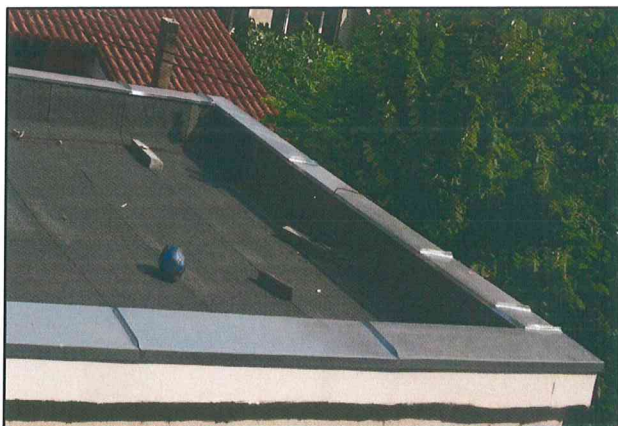
Снимка 53 – Обшивки

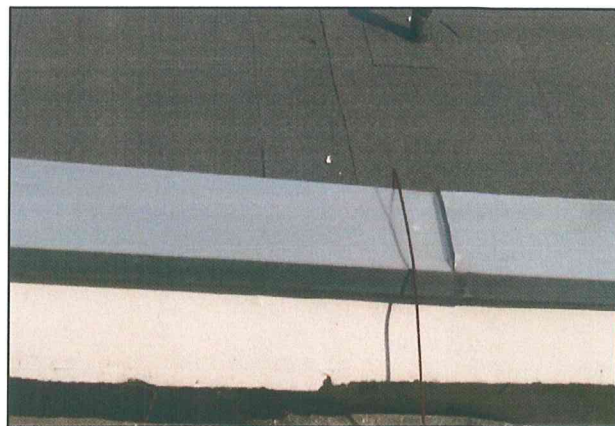
Снимка 54 – Обшивка

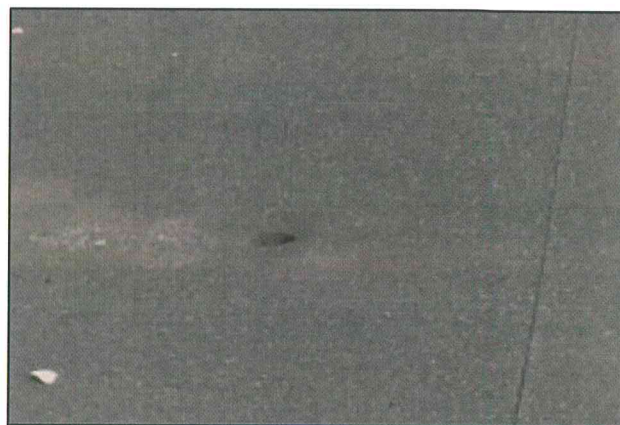
Снимка 56 – Воронка

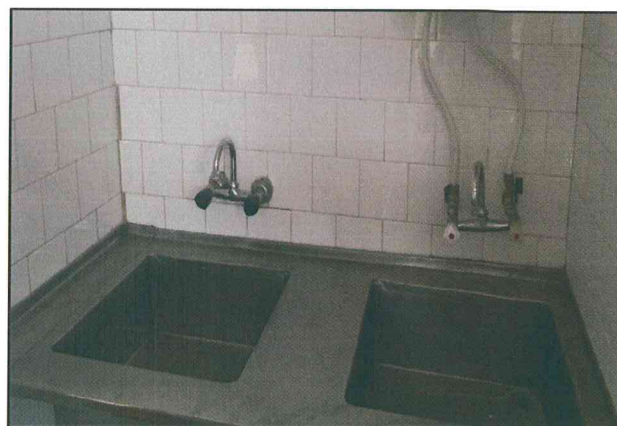
Снимка 60 – Мивки в помещение за приемане на храна

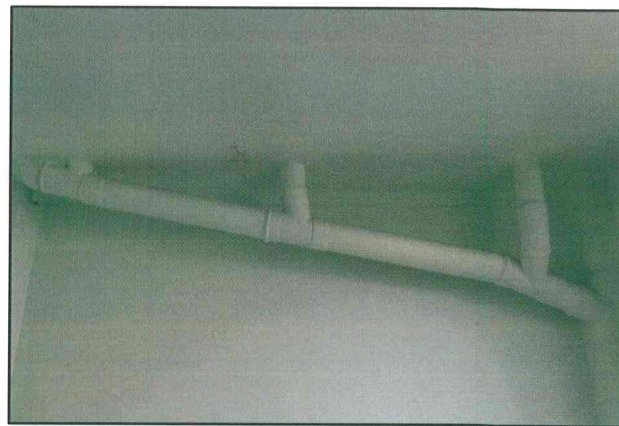
Снимка 62 – Канализационни тръби

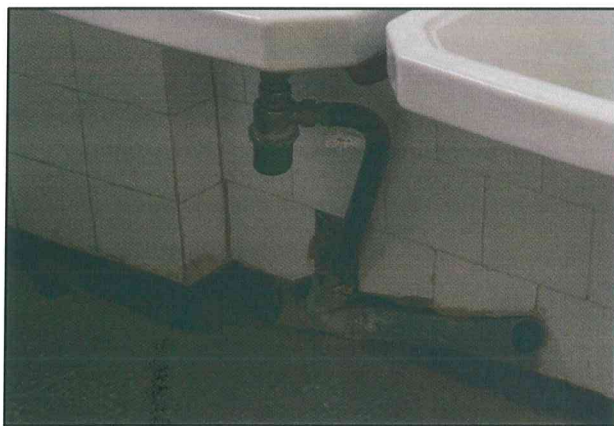
Снимка 63 – Канализационна тръба

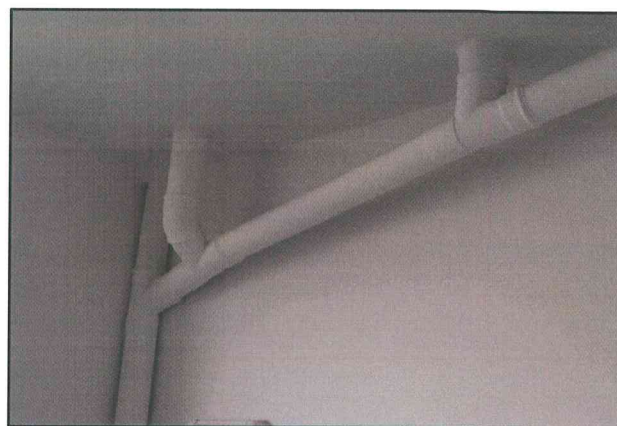
Снимка 64 – Канализационни тръби

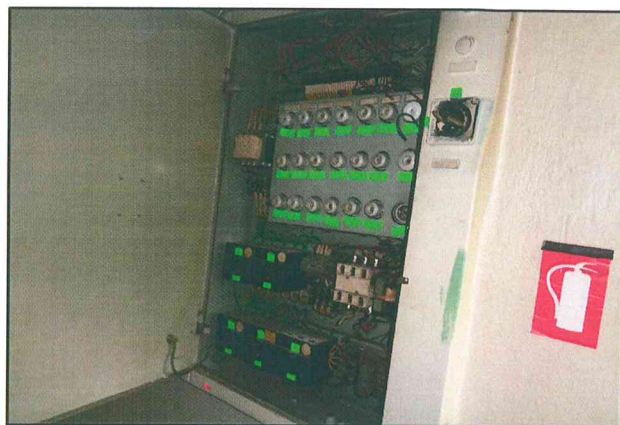
Снимка 66 – Електрическо табло

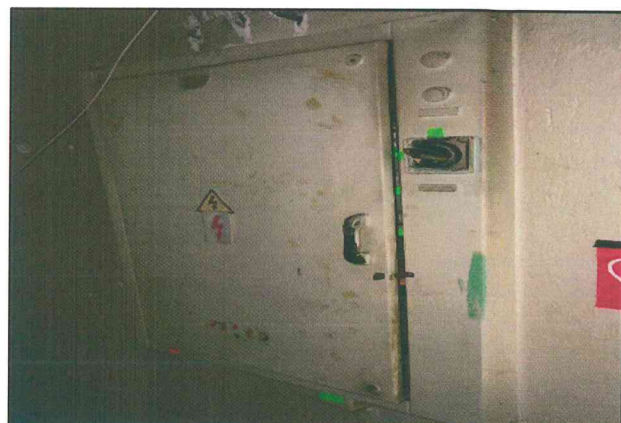
Снимка 68 – Електрическо табло

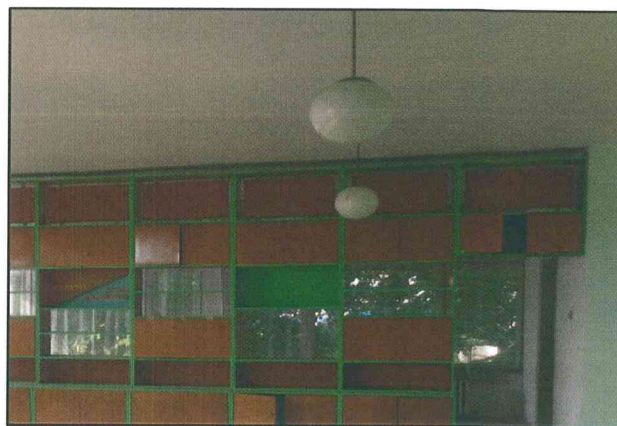
Снимка 70 – Полилеи с ЛНЖ

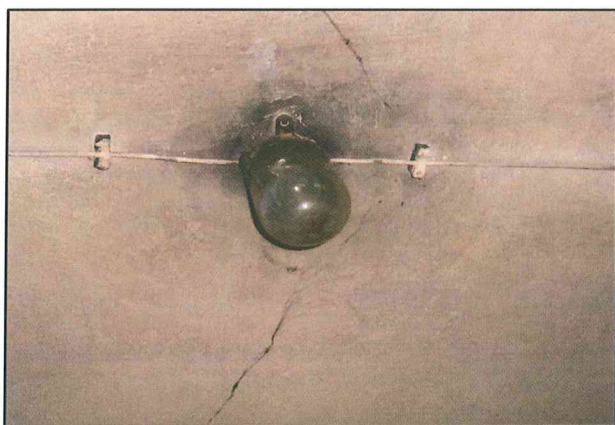
Снимка 71 – Осветително тяло с ЛНЖ

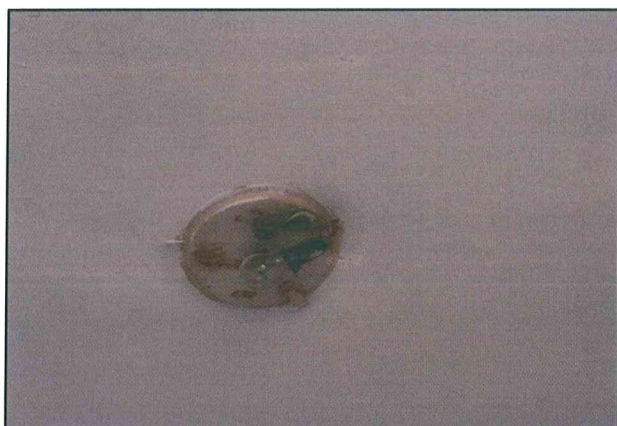
Снимка 73 – Осветително тяло с ЛНЖ

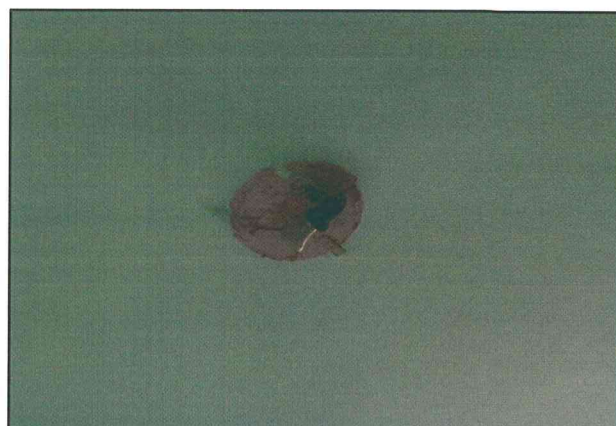
Снимка 74 – Осветително тяло с ЛНЖ

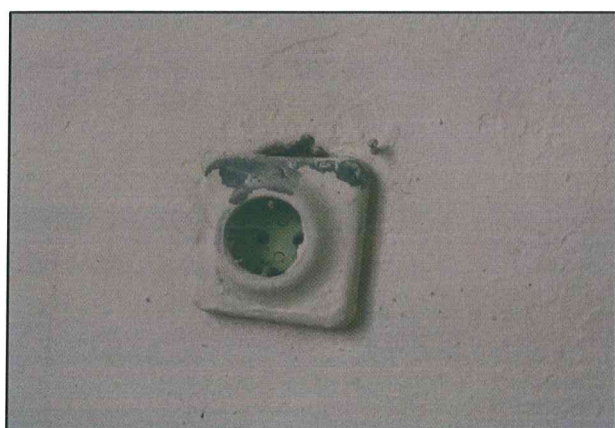
Снимка 77 – Контакт

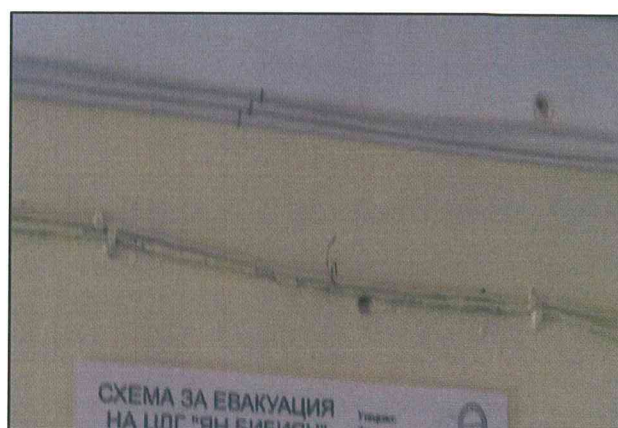
Снимка 78 – Кабели, монтирани по стената

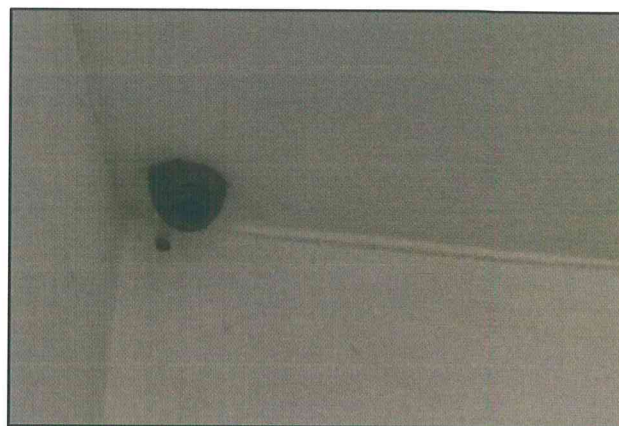
Снимка 80 – Камера за видеонаблюдение

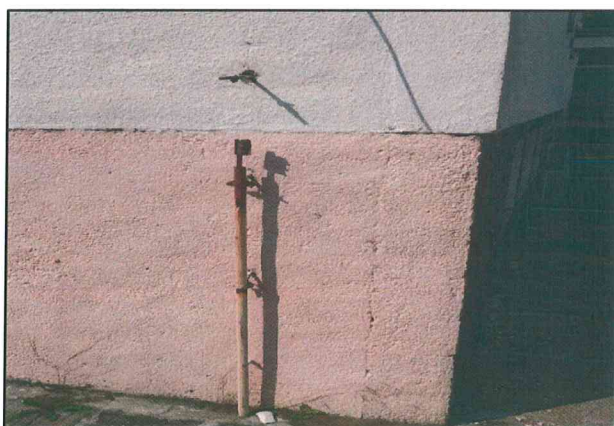
За предпазване на сградата от преки попадения на мълнии е изградена мълниезащитна инсталация. На покрива на сградата е монтирана мълниеприемна мрежа от Fe Ø8 и спусъци Fe Ø10 към заземители от поцинковани колове с шина 40x4мм. Мълниеприемната мрежа е разместена, компрометирана и корозирала на места.

Снимка 81 – Мълниезащитна инсталация

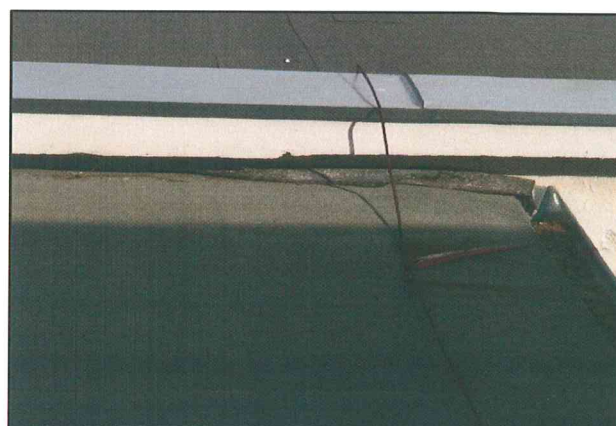
Снимка 82 – Мълниезащитна инсталация

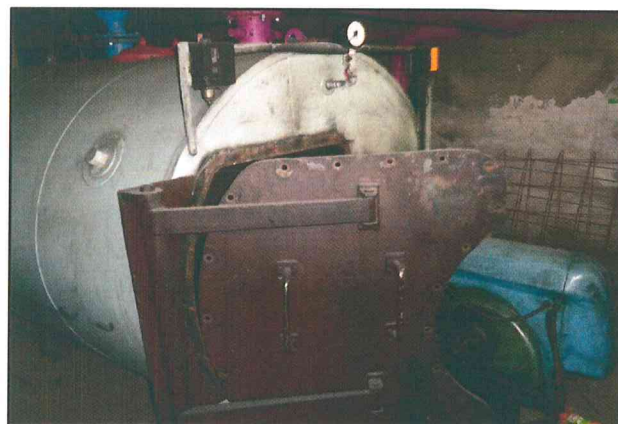
Снимка 84 – Котел

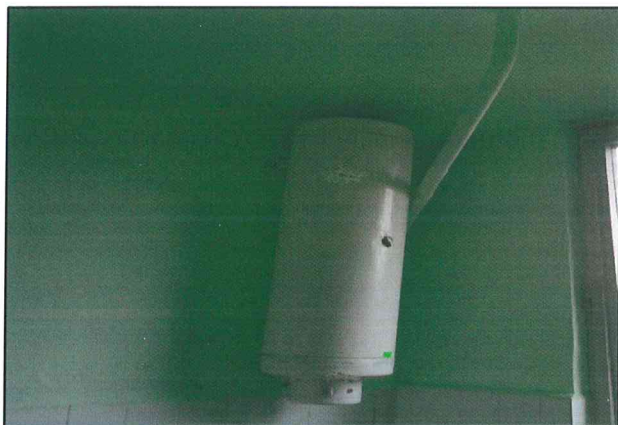
Битово горещата вода се доставя от локално монтирани електрически бойлери. Налични са общо 5 броя, с електрическа мощност от 3 kW.

Снимка 89 – Електрически бойлер

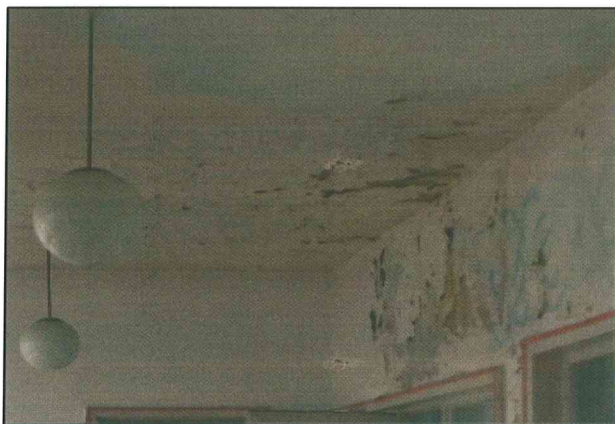
Снимка 91 – Следи от течове и опадала мазилка на последен етаж

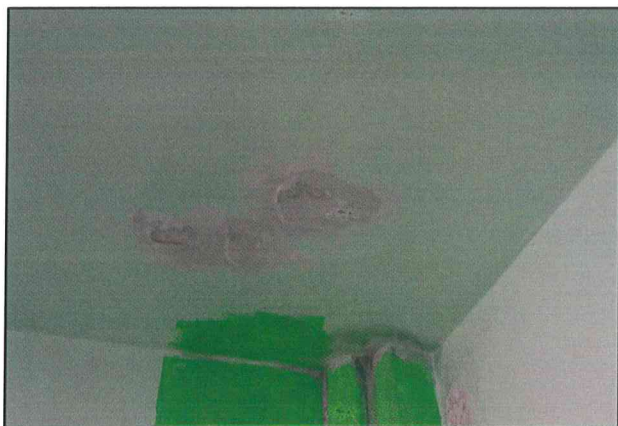
Снимка 93 – Следи от течове и опадала мазилка на последен етаж

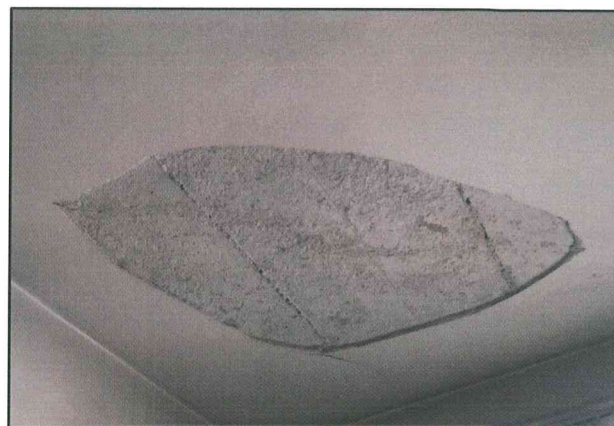
Снимка 94 – Опадала мазилка

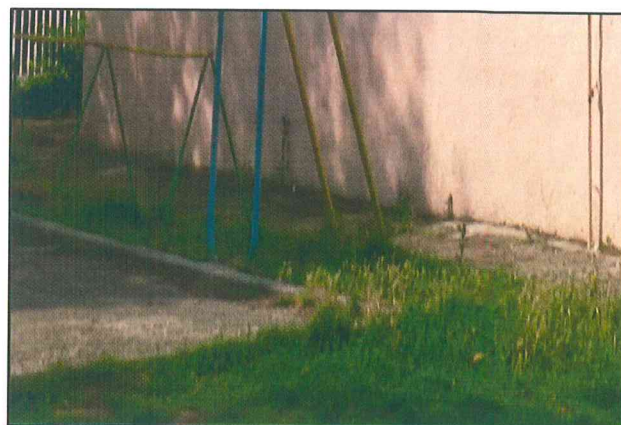
Снимка 100 – Околосградна настилка

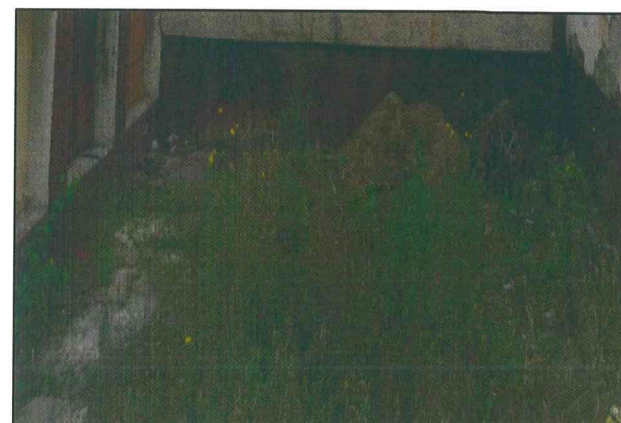
Снимка 102 – Околосградна настилка
