**Бивш дом за деца лишени от родителски грижи**

**Доклад от обследване  
за установяване на  
техническите  
характеристики на  
бивш дом за деца**

Доклад от обследване за установяване на техническите характеристики, свързани с изискванията по чл.169, ал.1(т.1-5) от ЗУТ на обект: “Бивш дом за деца лишени от родителски грижи”

**ВЪЗЛОЖИТЕЛ: ОБЩИНА СИЛИСТРА**

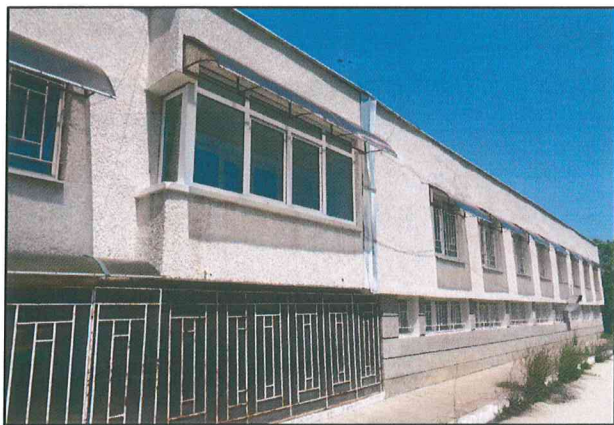
Фасадните стени са здрави, но в не много добро общо състояние и вид. Голяма част от стените са с напукана, подкожувана и на места опадала мазилка, наблюдават се и следи от течове. Състоянието на фасадното покритие е в следствие на: стареене и износване на материалите през дългия експлоатационен период, въздействието на атмосферните влияния, липсата на адекватни ремонтно-възстановителни работи и течове от покрива.

Снимка 1 – Фасадна стена

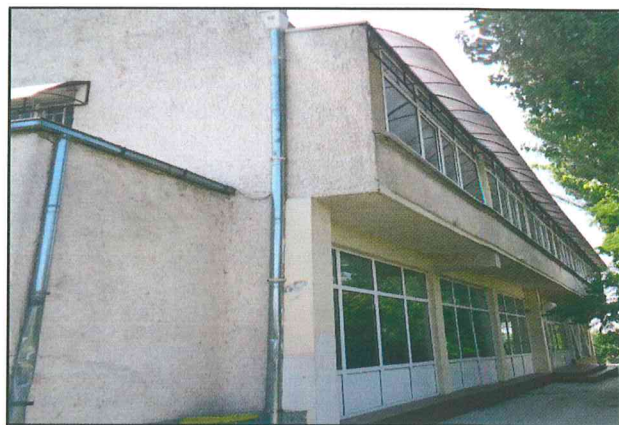
Снимка 2 – Фасадна стена

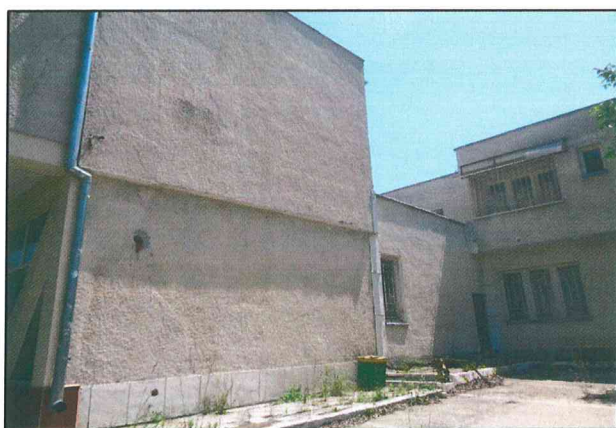
Снимка 5 – Фасадна стена

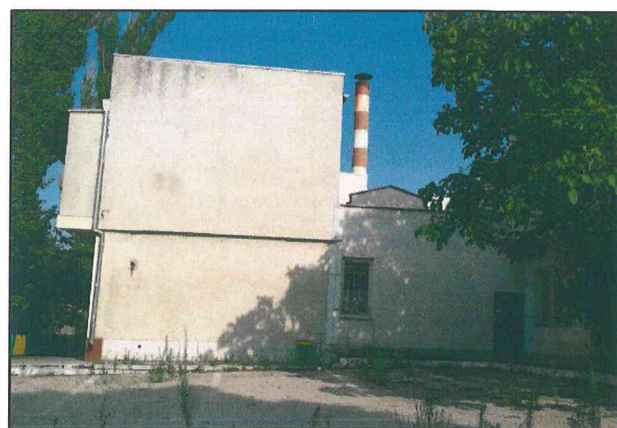
Снимка 6 – Фасадна стена

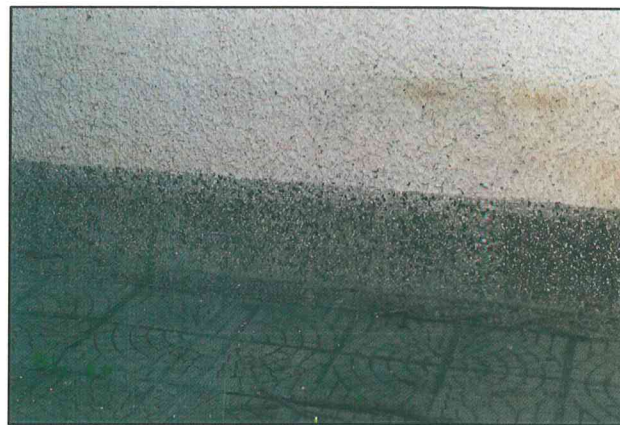
Митата бучарда по цокъла на сградата е здрава в по-голямата си част, но намираща се в незадоволително състояние – замърсена, напукана на места и със следи от течове.

Снимка 8 – Цокъл от мита бучарда

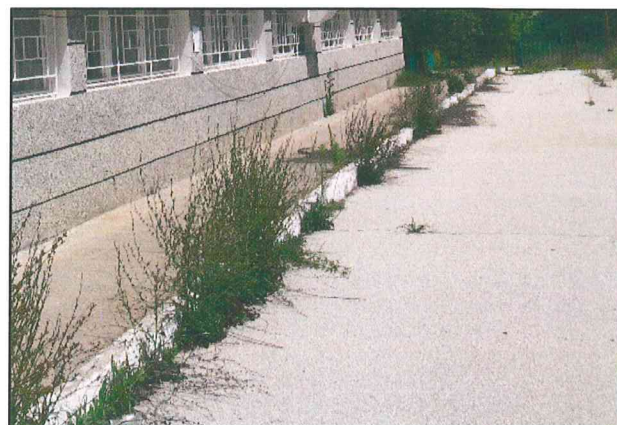
Снимка 10 – Околосградна настилка

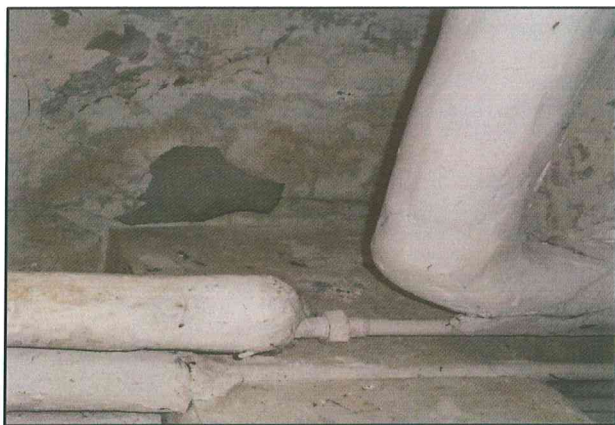
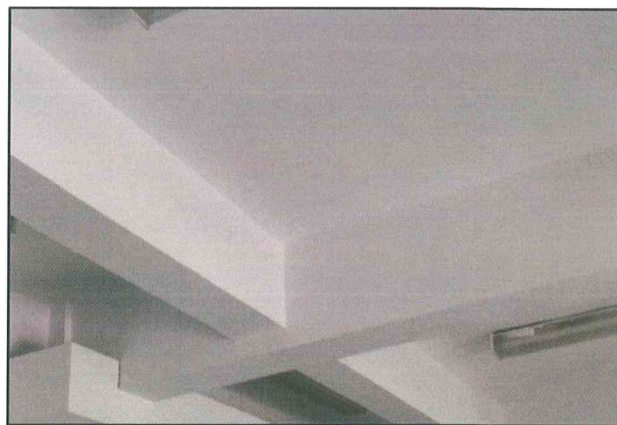
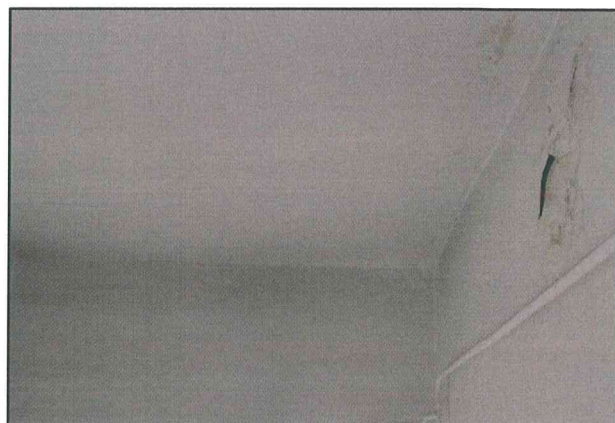
В коридори и фойета, спални помещения, кабинети, столова и складови помещения – стените и таваните са изцяло измазани с мазилка и с покритие от латекс, боя на варова основа или блажна боя. Боята е изпълнявана върху не съвсем равна основа и се намира в незадоволително състояние – захабена и замърсена на места, а в някои участъци подкожухена. Състоянието на покритията е вследствие на износване и стареене на материалите от дългата употреба и от липсата на адекватна поддръжка. Наблюдават се и следи от течове по стени и тавани.

Снимка 21 – Стени и таван

Снимка 22 – Таван на столова

Снимка 24 – Стени и таван

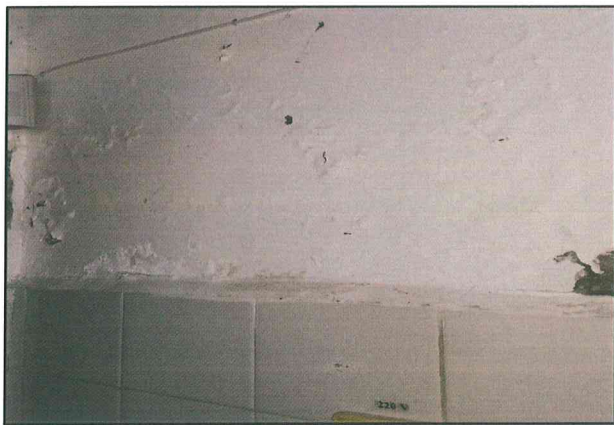
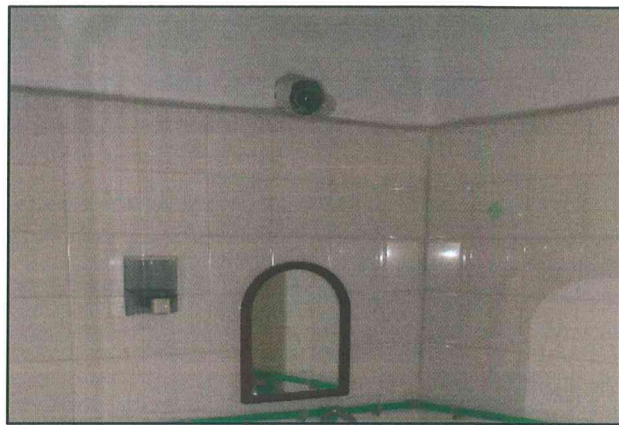
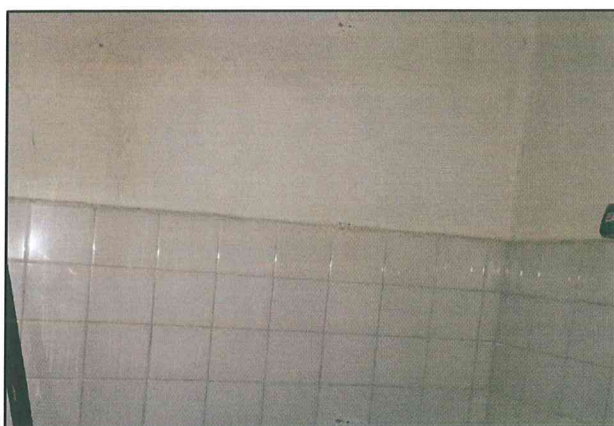
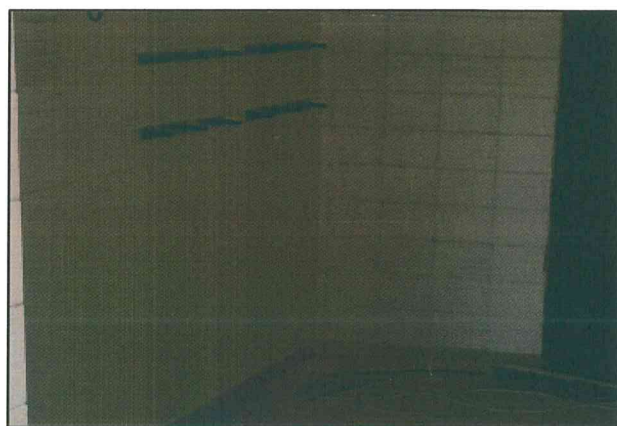
Санитарни помещения и кухня – фаянс по стени и латекс на тавани. Стените в санитарните помещения и в кухнята са частично облепени с фаянс и латекс в горната част. Таваните също са с латекс. Фаянсовата облицовка се намира в лошо общо състояние, като на места се наблюдават участъци с похабена, замърсена и на места с опадала фугираща смес, както и счупени плочки. Боята по тавана е изпълнена върху не съвсем равна основа. Към настоящия период финишното покритие е захабено, замърсено и нуждаещо се не само от освежаване, но и от цялостен ремонт. Състоянието на покритията е вследствие на износване и стареене на материалите от дългата употреба и от липсата на адекватна поддръжка.

Снимка 21 – Стени в кухня

Снимка 22 – Стени в санитарно помещение

Снимка 23 – Стени в кухня

Снимка 24 – Стени в кухня

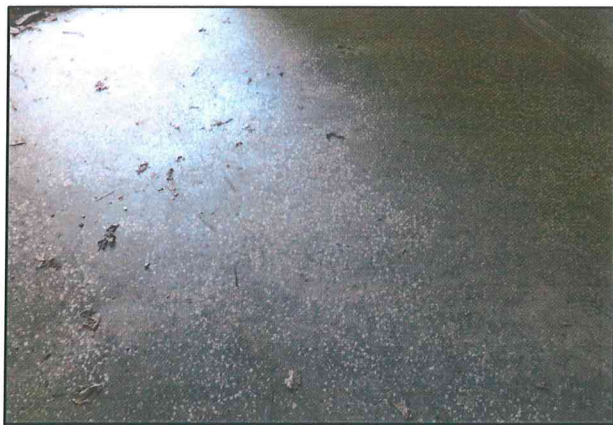
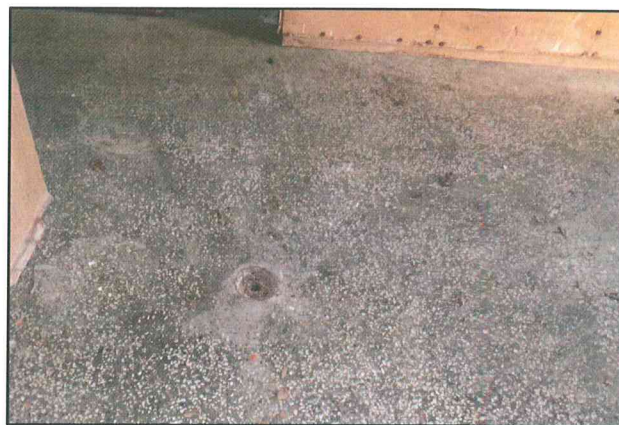
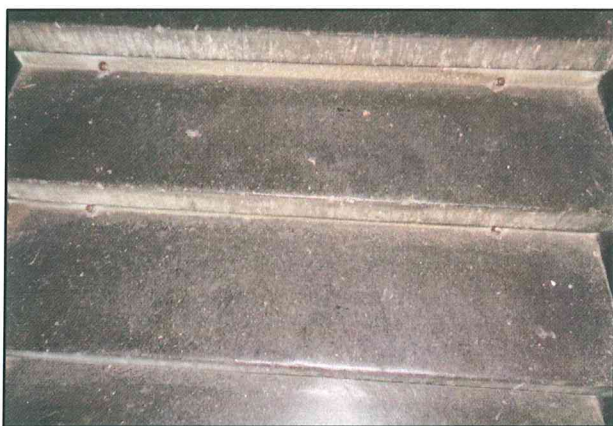
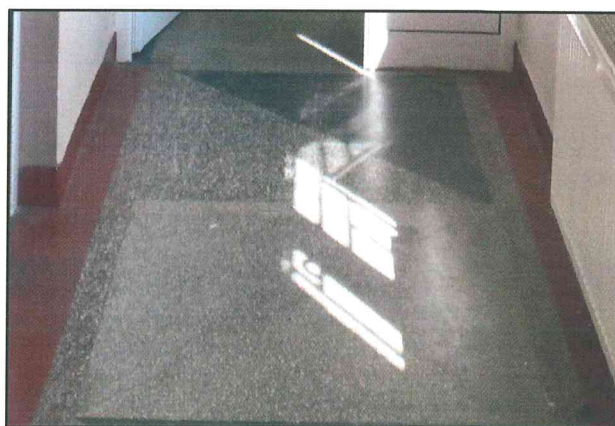
В общите части на сградата, входни площадки, входни фойета, стълбища, етажни и междуетажни площадки – монолитна мозайка – здрава, в добро състояние. В някои участъци настилка е обезцветена, износена и с пукнатини от дългогодишната експлоатация, а на места се забелязват леки обрушвания по ръбовете на единични стъпала.

Снимка 30 – Настилка от монолитна мозайка по в коридор

Снимка 31 – Настилка от монолитна мозайка

Снимка 30 – Настилка от монолитна мозайка по стълбища

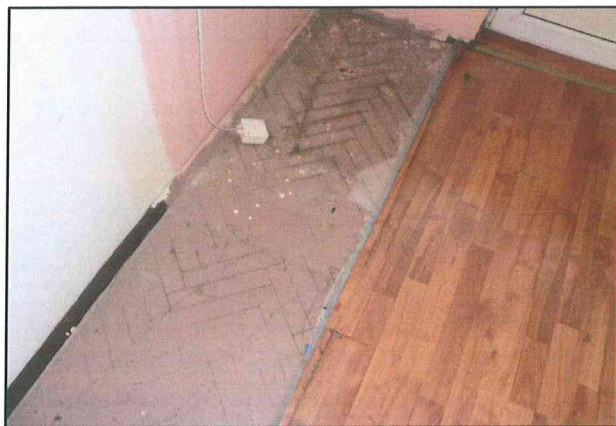
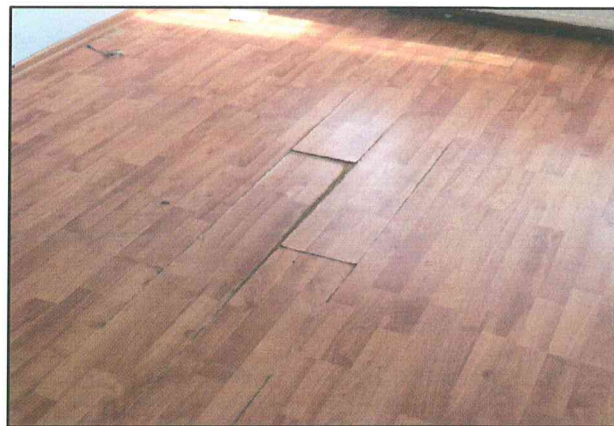
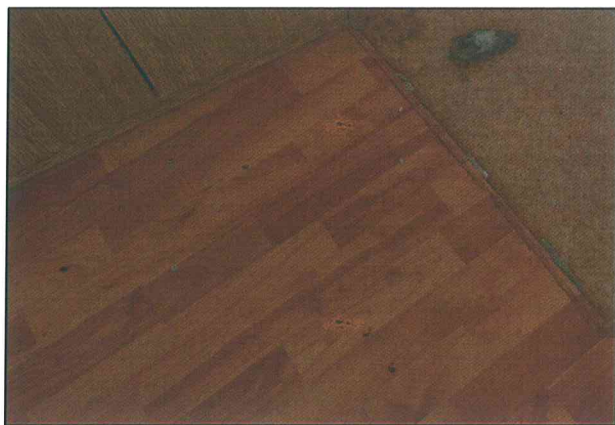
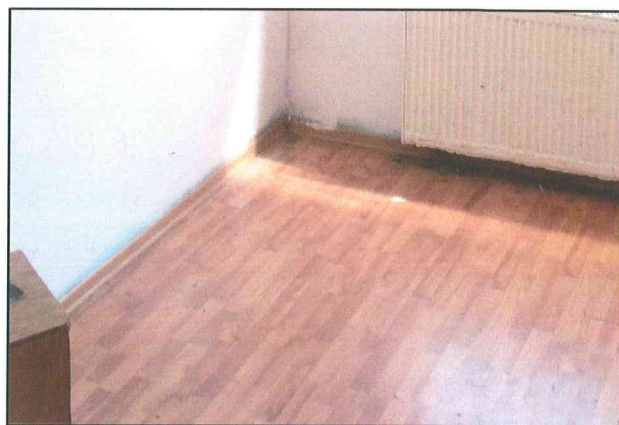
В спални помещения и някои кабинети – настилка от естествен паркет или ламиниран паркет. Естественият паркет е със следи от износване, липсващо лаково покритие, разместени или липсващи паркетини. Фугите на естественият паркет са разтворени и неравномерни. Ламинираният паркет е износен, с отворени и разместени фуги, на места се забелязват напукано и нарушено покритие на ламинирания паркет. Част от ламинираният паркет е изпълнен директно върху стария естествен паркет.

Снимка 33 – Настилка от паркет

Снимка 34 – Настилка от паркет

Снимка 35 – Настилка от паркет

Снимка 36 – Настилка от паркет

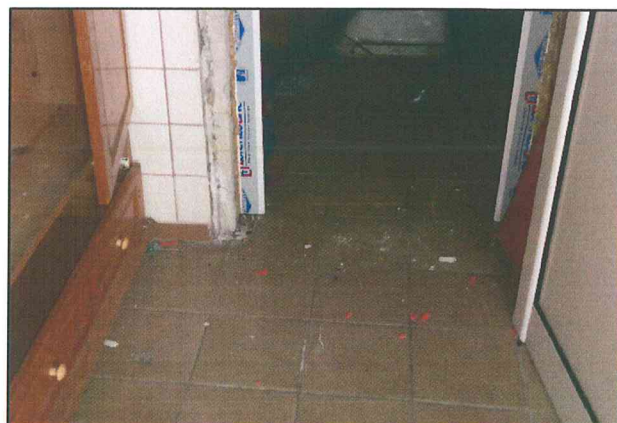
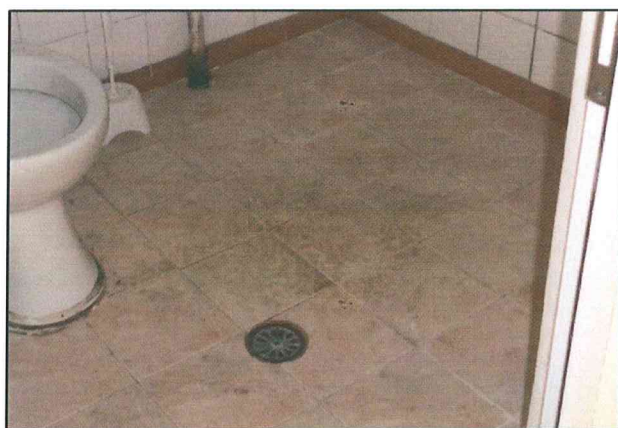
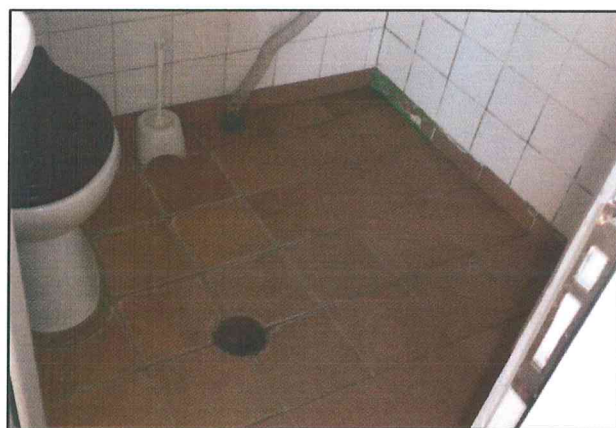
В санитарни помещения, някои кабинети и кухня – гранитогрес или настилка от теракота. Настилките са в приемливо състояние. На места с напукани плочки и липсващ пълнител по фути

Снимка 34 – Настилка от теракота

Снимка 33 – Настилка от теракота

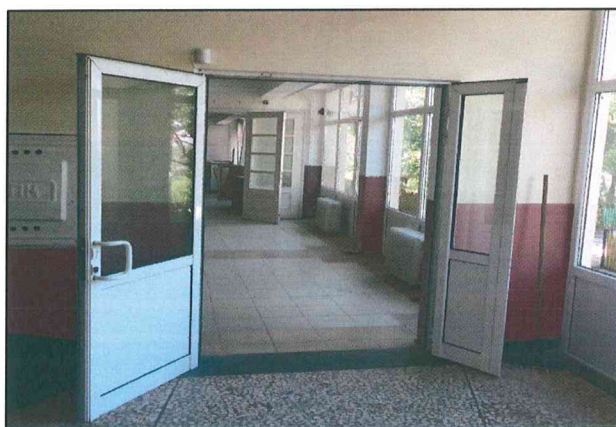
Вътрешна дограма: дървени таблени врати, дървени врати с остъкление, портални дървени врати с остъкление и алуминиеви врати. Дървените врати са с покритие от блажна боя. Дограмата е стара, монтирана по време на строителството на сградата – на места вратите са здрави и запазени в приличен вид, а на други вратите са износени и компрометирани. Алуминиевите врати са в добро състояние.

Снимка 45 – Дървена врата

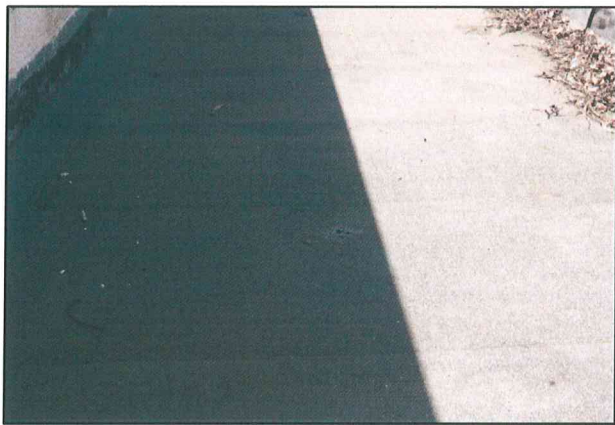
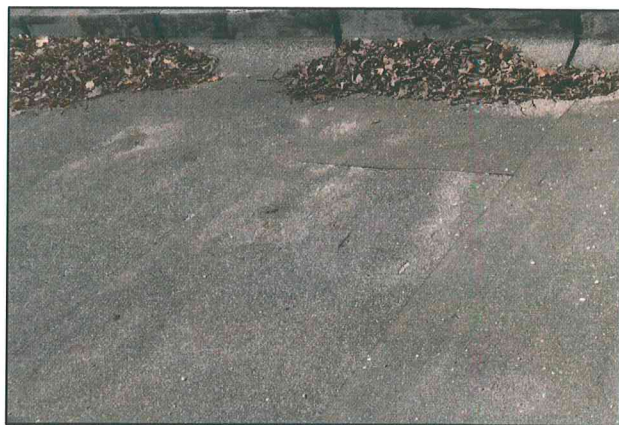
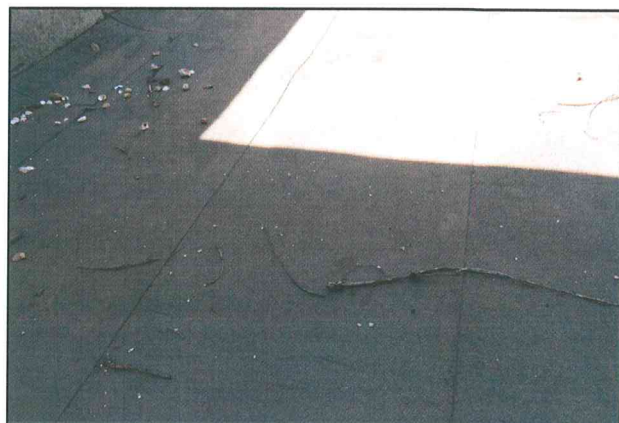
Няма данни какво е напластяването на хидроизолацията към настоящия период на обследване. В някои части от покрива се виждат зони, в които се събира дъждовна вода, вследствие на лошо изпълнена основа на хидроизолацията. На места се забелязват дефекти на хидроизолацията – разлепване при повърхности под ъгъл.

Лошото състояние на част от покривните елементи е причина за появата на множество течове, както в подпокривното пространство, така и надолу. Санирането задължително трябва да започне с основен качествен ремонт на покрива, за да осигури защита на последващите стъпки - санирането на фасадите.

Снимка 47 – Покрив

Снимка 48 – Покрив

Снимка 50 – Покрив

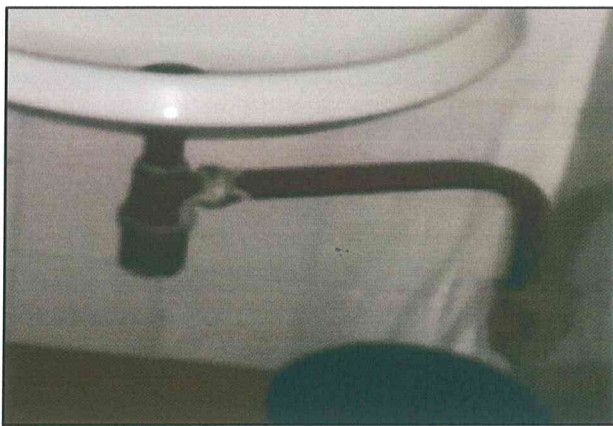
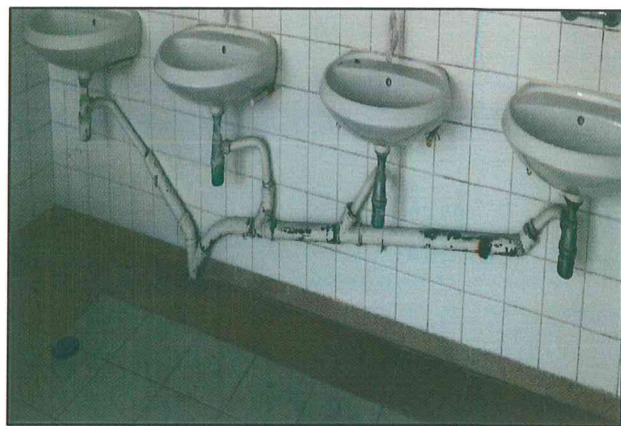
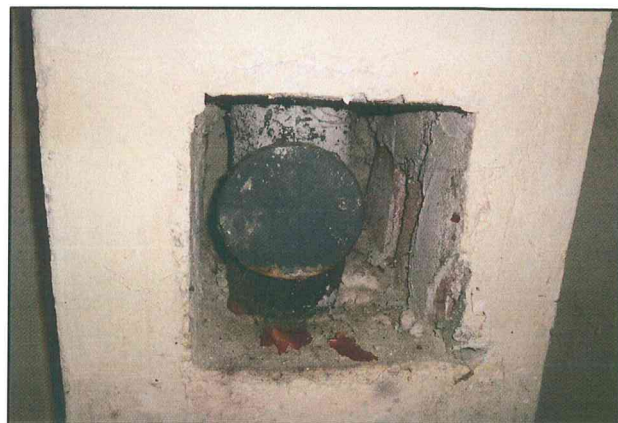
Канализационната инсталация също е в лошо общо състояние. Необходимо е да се извърши ревизия на инсталацията и при нужда да се подменят компрометираните участъци, а старите амортизирани тръби трябва да се подновят.

Снимка 69 – Канализационна тръба

Снимка 70 – Канализационни тръби

Снимка 72 – Канализационни тръби

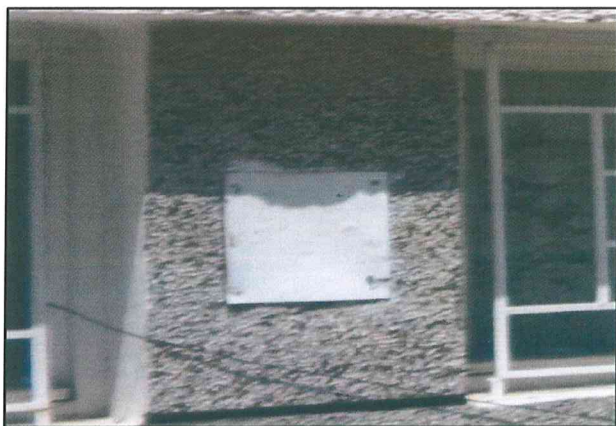
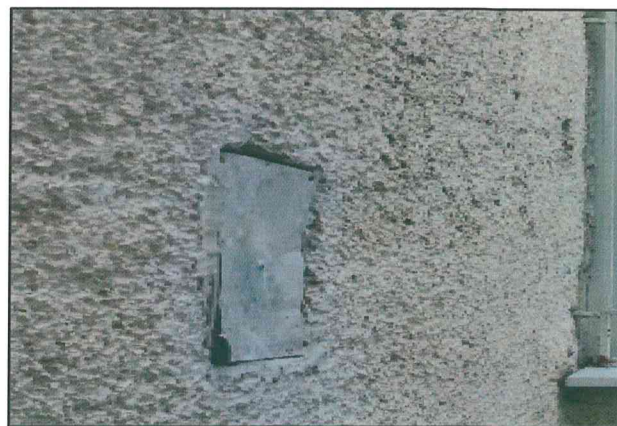
За предпазване на сградата от преки попадения на мълнии е изградена мълниезащитна инсталация. На покрива на сградата е монтирана мълниеприемна мрежа от Fe Ø8 и спусъци Fe Ø10 към заземители от поцинковани колове с шина 40x4мм. Мълниеприемната мрежа е разместена, компрометирана и корозирала на места.

Снимка 89 – Ревизия за мълниезащитна инсталация

Снимка 90 – Ревизия за мълниезащитна инсталация

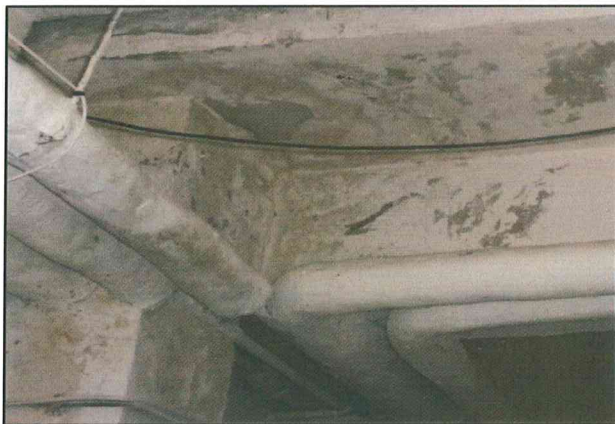
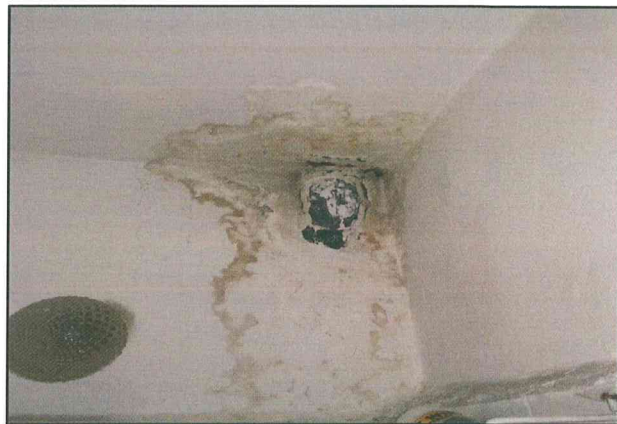
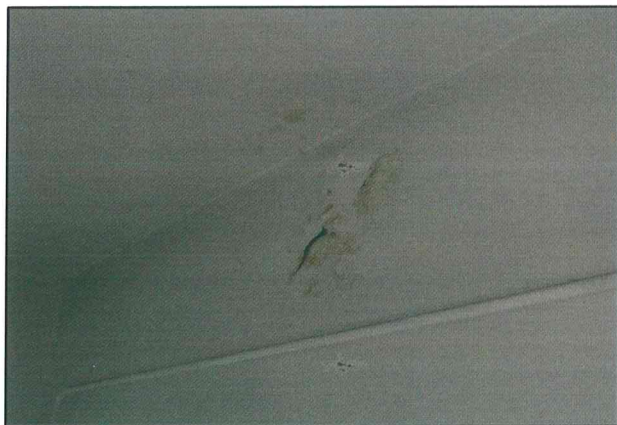
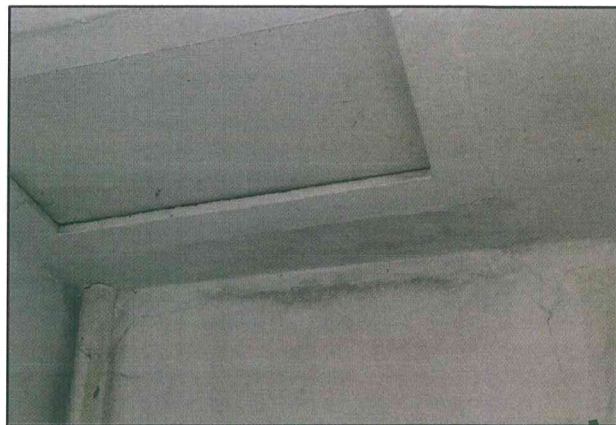
Покривната хидроизолация е в приемливо състояние, но със следи от стареене и разместване и частично разкъсване на листове от покритието. При изпълнение на строително-монтажните работи е наложително е да се вземат мерки за предотвратяване на течовете при спазване на всички правила на съществуващата нормативна уредба засягаща проектирането и изграждането им за да се запази носимоспособността на конструкцията. Тези дефекти, към момента, не нарушават цялостта и носещата способност на главните носещи конструктивни елементи.

Снимка 75 – Следи от течове

Снимка 76 – Следи от течове

Снимка 77 – Следи от течове

Снимка 78 – Следи от течове

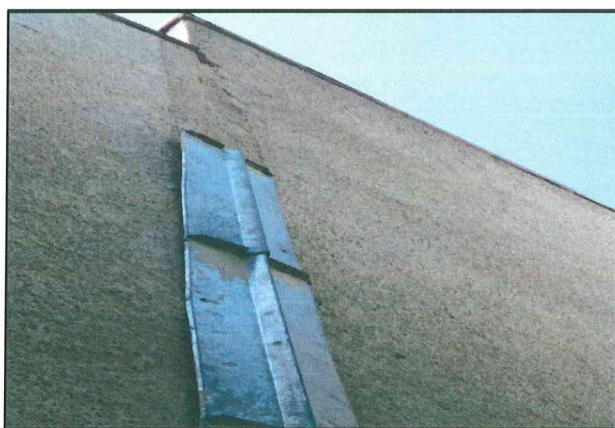
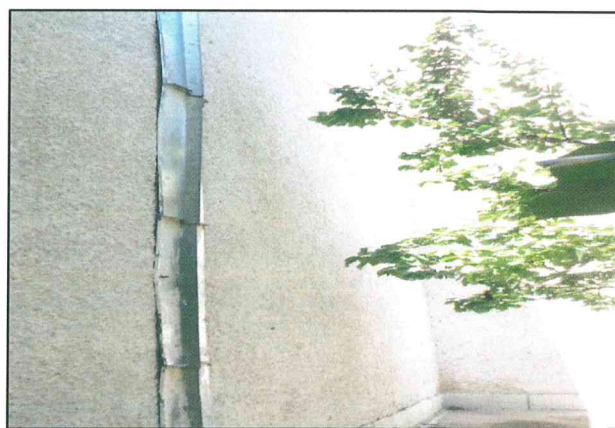
Налични са детайли за оформяне на дилатационната фуга между отделните секции на сградата. На места е нарушено покритието на дилатационните. След външното топлоизолиране на сградата, трябва да се предвиди изпълнението на подходящ детайл за защита на фугата между секциите за да се предотврати достигане на атмосферна вода до носещите стоманобетонни елементи и основи на сградата.

Снимка 81 – Дилатационна фуга

Снимка 82 – Дилатационна фуга

1. Дилатационната fuga между отделните секции да се почисти и да се запълни с еластичен материал в дълбочина до 10-15см.

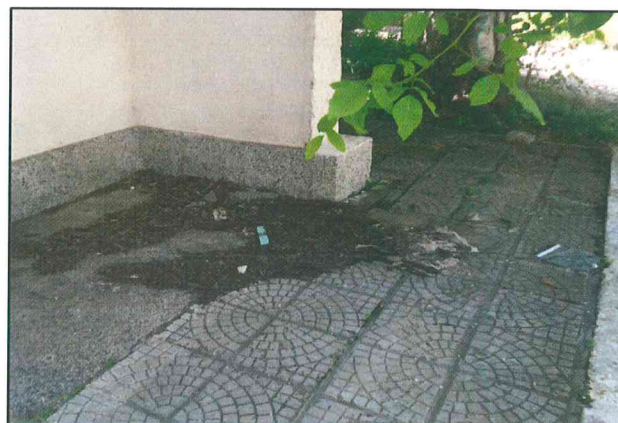
Съществуващите настилки около сградата са с нарушена цялост, има пукнатини и пропадания, като по този начин настилката не изпълнява една от основните си функции да отвежда повърхностните води извън очертанията на сградата. Съществуващите компрометирани настилки следва да се премахнат и изпълнят отново при спазване на необходимите наклони. Налични са локални пропадания на част от настилките.

Снимка 84 – Околосградна настилка
