**ЦДГ Ян Бибиян**

**Доклад от обследване  
за установяване на  
техническите  
характеристики на  
детска градина**

Доклад от обследване за установяване на техническите характеристики, свързани с изискванията по чл.169, ал.1(т.1-5) от ЗУТ на обект: „ЦДГ Ян Бибиян”

**ВЪЗЛОЖИТЕЛ: ОБЩИНА СИЛИСТРА**

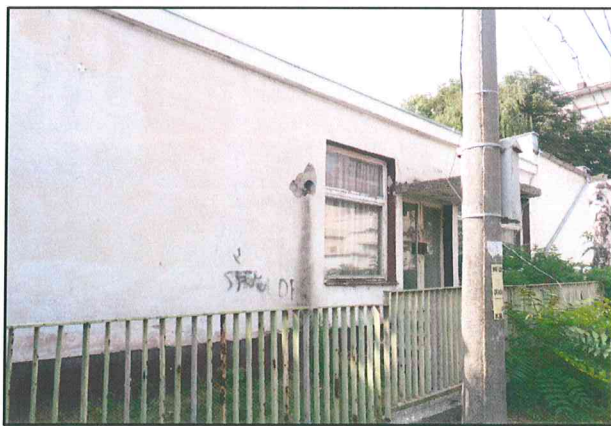
Снимка 3 – Фасадна стена

Фасадните стени са здрави, но в не много добро общо състояние и вид. Голяма част от стените са с напукана, подкожухена и на места опадала мазилка, наблюдават се и следи от течове. Състоянието на фасадното покритие е в следствие на: стареене и износване на материалите през дългия експлоатационен период, въздействието на атмосферните влияния, липсата на адекватни ремонтно-възстановителни работи и течове от покрива.

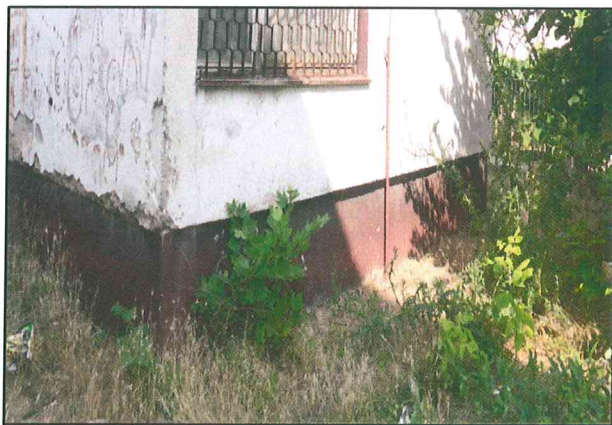
Снимка 9 – Околосградна настилка

Около сградата се забелязват пропадания и напуквания на околосградната настилка, изградена от бетонни плочници, на места липсва такава. Забелязват се участъци с избила тревна растителност непосредствено до стени и основи на сградата, създаваща условия за задържане на повърхностна вода.

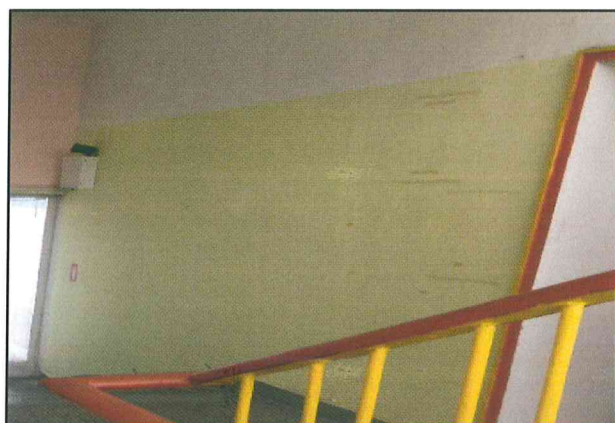
Снимка 19 – Стени

В коридори и фойета, отделните стаи за групите, спални помещения и кабинети – стените и таваните са изцяло измазани с мазилка и с покритие от латекс, боя на варова основа или блажна боя. Боята е изпълнявана върху не съвсем равна основа и се намира в незадоволително състояние – захабена и замърсена на места, а в някои участъци подкожухена. Състоянието на покритията е вследствие на износване и стареене на материалите от дългата употреба и от липсата на адекватна поддръжка. Наблюдават се и следи от течове по стени и тавани.

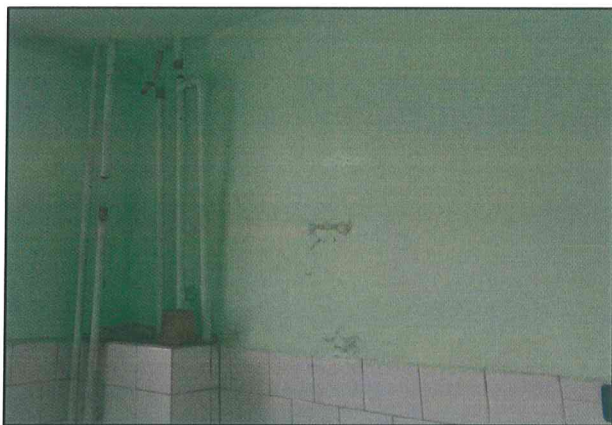
Снимка 21 – Стени в Санитарно помещение

Санитарни помещения, умивални и помещения за приемане на храна – фаянс по стени и латекс на тавани. Стените в санитарните помещения са частично облепени с фаянс и латекс в горната част. Таваните също са с латекс. Фаянсовата облицовка се намира в лошо общо състояние, като на места се наблюдават участъци с похабена, замърсена и на места с опаднала фугираща смес, както и счупени плочки. Боята по тавана е изпълнена върху не съвсем равна основа. Към настоящия период финишното покритие е захабено, замърсено и нуждаещо се не само от освежаване, но и от цялостен ремонт. Състоянието на покритията е вследствие на износване и стареене на материалите от дългата употреба и от липсата на адекватна поддръжка.

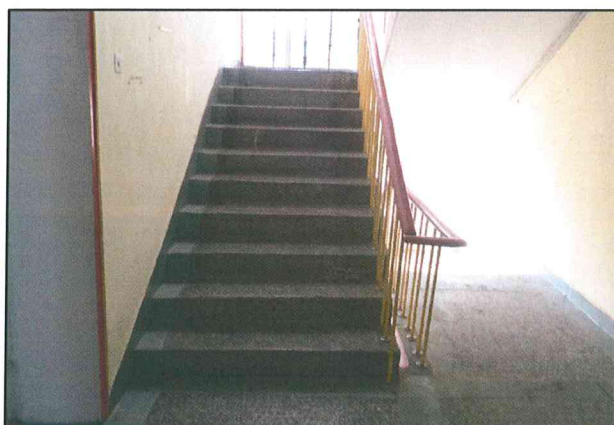
Снимка 29 – Настилка от монолитна мозайка по стълбища

В общите части на надземната част от сградата, входни площадки, входни фойета, стълбища, етажни и междуетажни площадки – монолитна мозайка – здрава, в добро състояние. В някои участъци настилка е обезцветена, износена и с пукнатини от дългогодишната експлоатация, а на места се забелязват леки обрушвания по ръбовете на единични стъпала.

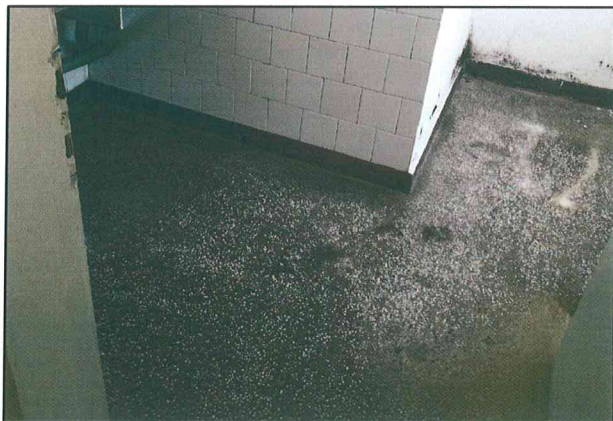
Снимка 37 – Настилка от монолитна мозайка

В санитарни помещения и помещения за приемане на храна от кухнята – монолитна мозайка. Мозайката е в лошо състояние, обезцветена и напукана.

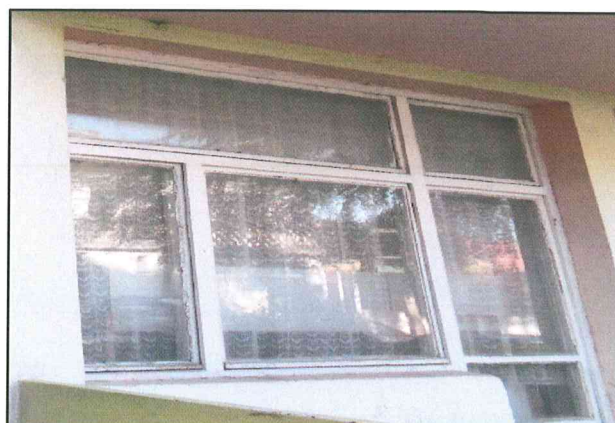
Снимка 44 – Дървена дограма и дървена врата към тераса

- Врати към тераси – изпълнени от стара дървена дограма. Старите дървени врати са в лошо състояние, изметнати, неуплътнени, с олющена боя и негодни да изпълняват качествено предназначението си

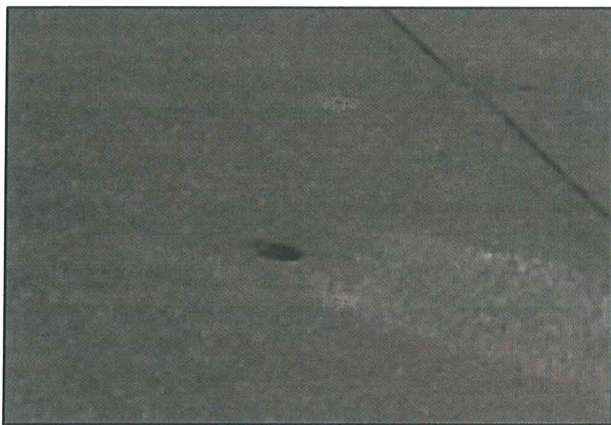
Снимка 55 – Воронка

Воронките и водосточните тръби се намират в лошо състояние – стари, амортизирани, корозирали, липсват предпазните розетки на воронките. Водосточните тръби са включени в сградната канализация.

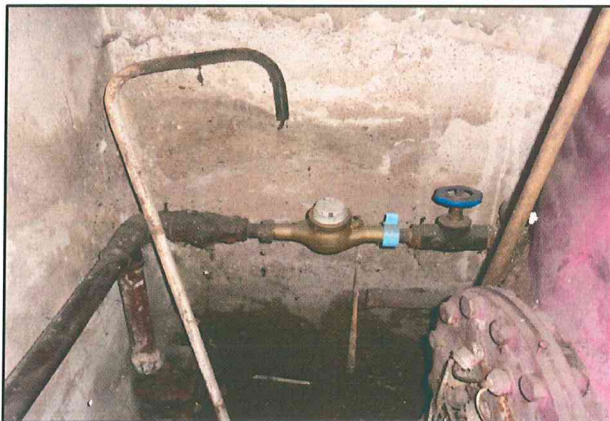
Снимка 57 – Водомерен възел

Водопроводната инсталация е във влошено общо състояние. Не се наблюдават течове от инсталацията и не са получавани оплаквания от аварии. Санитарните помещения са със старо и амортизирано оборудване, а водопроводната инсталация е със стари цинковани тръби. Топла вода е осигурена посредством електрически бойлери. В миналото са регистрирани течове, които са отремонтирани.

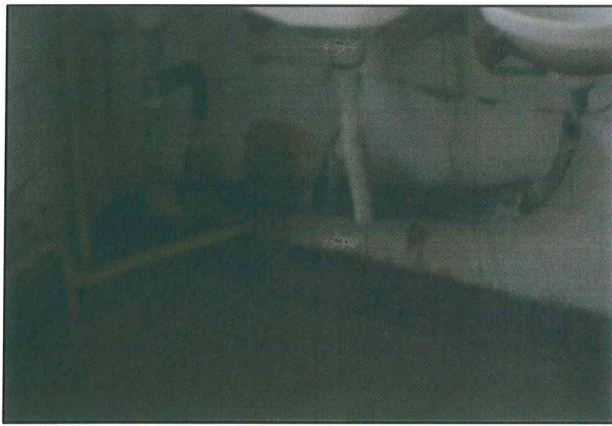
Снимка 61 – Канализационна тръба

Канализационната инсталация също е в лошо общо състояние. Необходимо е да се извърши ревизия на инсталацията и при нужда да се подменят компрометираните участъци, а старите амортизирани тръби трябва да се подновят.

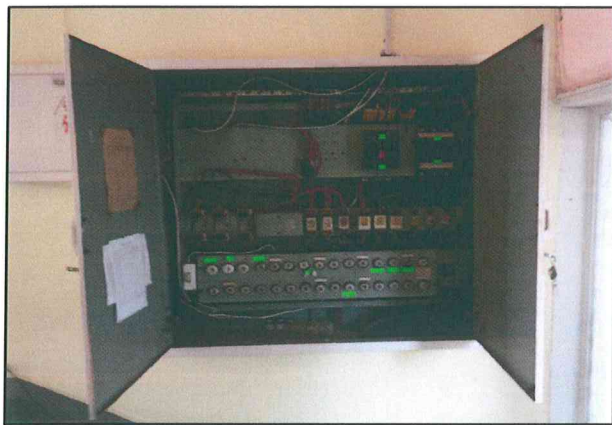
Снимка 65 – Главно разпределително табло

Всички електро консуматори се захранват от електрически табла, които са захранени от главно разпределително табло (ГРТ), което е метално, фалтово. Към момента, ГРТ е с физически и морално остарели предпазители и автомати. Захранващите кабели са стари и скрити под мазилката. За отделните токови кръгове и електрически табла са монтирани витлови прекъсвачи. Ел. захранващите линии са изпълнени с кабели със сечения съобразно товарите на консуматорите и пада на напрежение до тях. Допълнителните електрически табла са разположени на различни места в сградата, в зависимост от нуждата от електроенергия на съответните помещения. Таблата са метални, предвидени за стенен монтаж, оборудвани са с морално остарели витлови прекъсвачи. В периода на експлоатация на сградата, част от токовите кръгове са преработени, обединени или разделени на допълнителни такива. При преработка на токовите линии, някои предпазители са подменени с нови- автоматични.

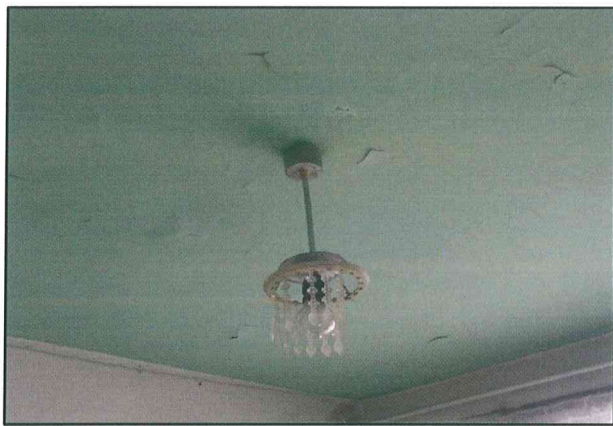
Снимка 69 – Осветително тяло с ЛНЖ

Осветителната инсталация на сградата е стара и е изпълнена с проводници скрити под мазилката. Управлението на осветлението се осъществява с ключове и лихт бутони за скрит и открит монтаж. Използваните осветителните тела са плафониери, аплици, полилеи с крушки с нажежаема жичка. Много от осветителните тела са с липсващи лампи, предпазни разсейватели, стъкла на плафониери и са силно амортизирани и неефективни. Необходимо е осветителните тела да бъдат подменени. В сградата има монтирано евакуационно осветление.

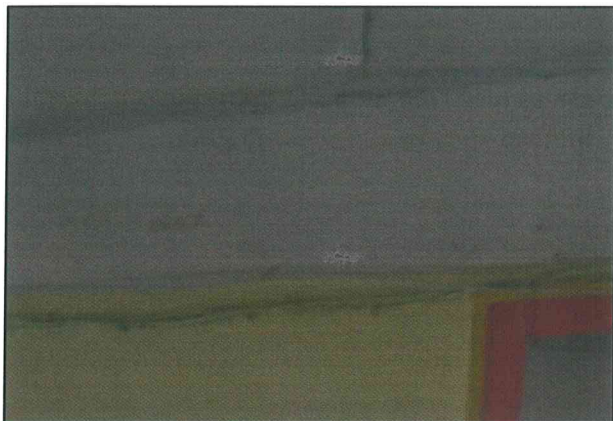
Снимка 75 – Кабели, монтирани по стената

В по-голямата си част силовата инсталация е стара и изпълнена с проводници скрити под мазилката за контакти с общо предназначение и за усилен контакти, захранващи бойлерни табла. В някои помещения проводниците са подменени с нови, монтирани открито или в кабелни канали. Всички контакти са тип "Шуко" със занулителна клемма. Всички контакти са стари и амортизирани. Контактната инсталация е изпълнена по схема TN-C, при която функциите на защитния и нулевия проводник са обединени и се осъществяват

посредством един проводник в цялата мрежа. Необходимо е старата инсталация и контакти да бъдат подменени, поради рисковете от аварии.

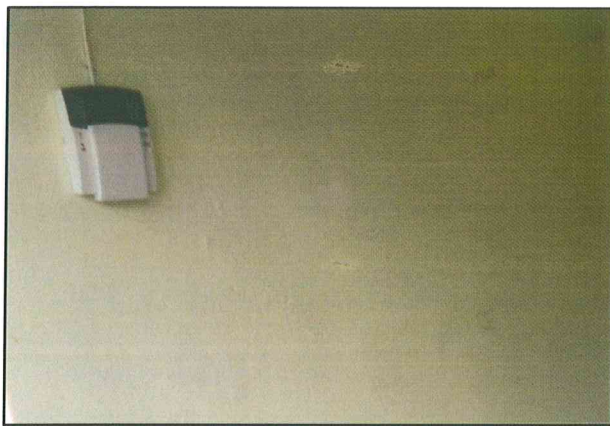
Снимка 79 – Клавиатура за охранителна система

Изградена слаботокова инсталация, служеща за телефонни линии, охранителна система и видеонаблюдение. Слаботоковата инсталация е в добро общо състояние и в момента е годна за изпълнение на функциите си. Някои елементи от инсталацията са морално остарели, но функциониращи.

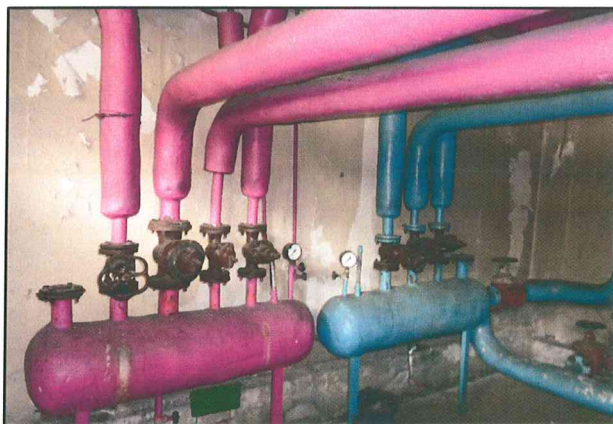
Снимка 83 – Колектори

Топлозахранването на сградата е от съществуващо котелно помещение, разположено в сутерена на сградата. В котелното помещение е монтиран пламъчно – тръбен водогреен котел, с отоплителна мощност от 400 kW. Котелът е окомплектован с горелка ползваща за гориво промишлен газбол, с диапазон на топлинна мощност 200÷550 kW. Към котела е монтирана спирателна, регулираща и предпазна арматура. Обезопасяването на инсталацията се осъществява чрез отворен разширителен съд. В котелното помещение са монтирани разпределителен и събирателен колектор, към които са присъединени отделните клонове на отоплителната инсталация.

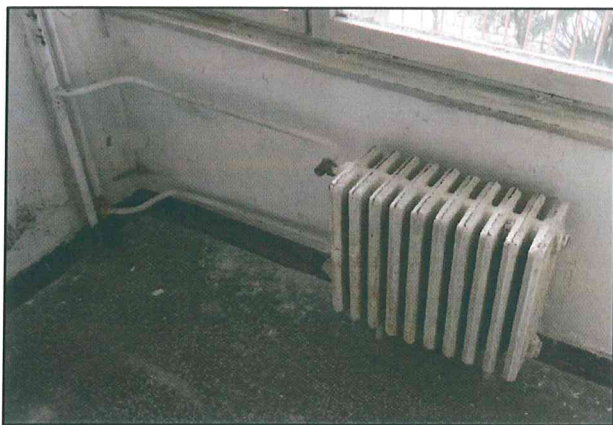
Снимка 85 – Чугунен радиатор

В сградата е изградена отоплителна инсталация с лъчево разпределение. Теплоносителя е вода, с параметри 80/60°C. Отделните клонове на отоплителната инсталация са изолирани с въже от стъклена вата и азбесто-циментова замазка, която на места е нарушена. Вертикалната разпределителна мрежа е от стоманени тръби, преминаващи открито в помещенията. Аншлусите към отоплителните тела са изпълнени от стоманени тръби. Отопителните тела са стари, предимно чугунени глидерни радиатори. Вентилите са обикновен тип, не се използват за регулиране на топлоподаването.

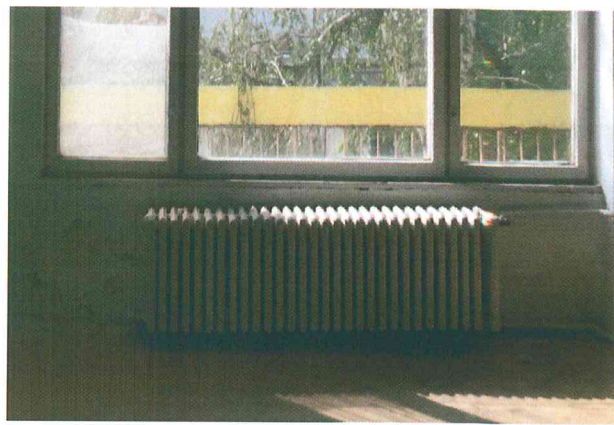
Снимка 86 – Чугунен радиатор

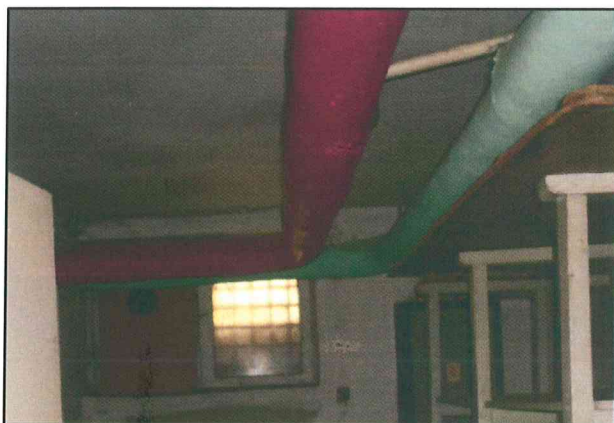
Снимка 87 – Хоризонтална тръбна мрежа

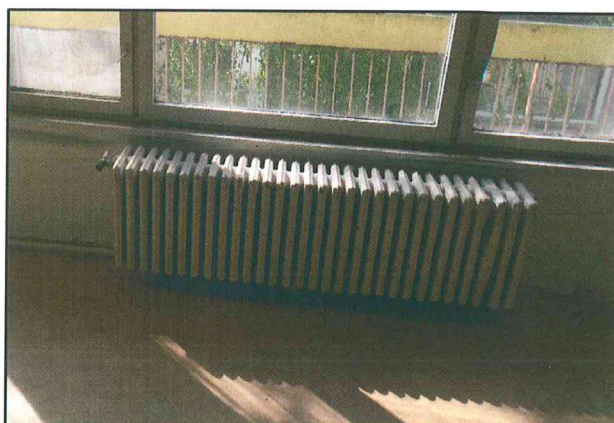
Снимка 88 – Чугунен радиатор

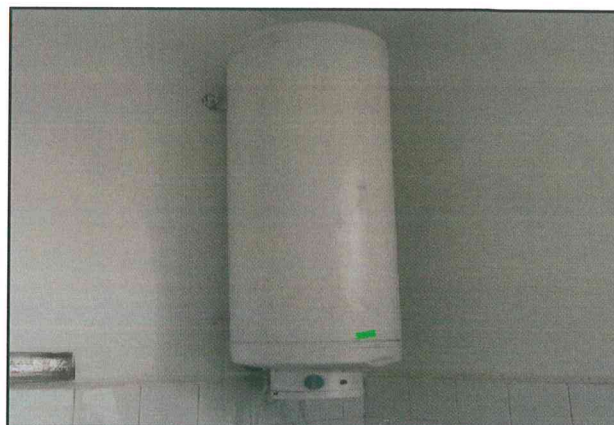
Снимка 90 – Електрически бойлер

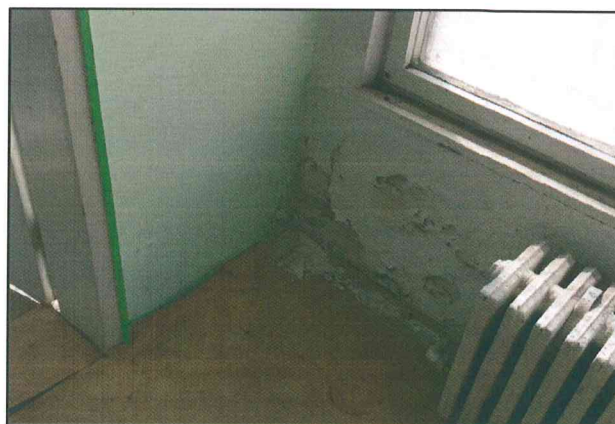
Водоотвеждането на плоския покрив е вътрешно и е решено с воронки, и вътрешни водосточни тръби, включени в канализацията на сградата. Покривната хидроизолация е в приемливо състояние, но със следи от стареене и разместване и частично разкъсване на листове от покритието. При изпълнение на строително-монтажните работи е наложително е да се вземат мерки за предотвратяване на течовете при спазване на всички правила на съществуващата нормативна уредба засягаща проектирането и изграждането им за да се запази носимоспособността на конструкцията. Тези дефекти, към момента, не нарушават цялостта и носещата способност на главните носещи конструктивни елементи.

Снимка 92 – Следи от течове и опадала мазилка на последен етаж

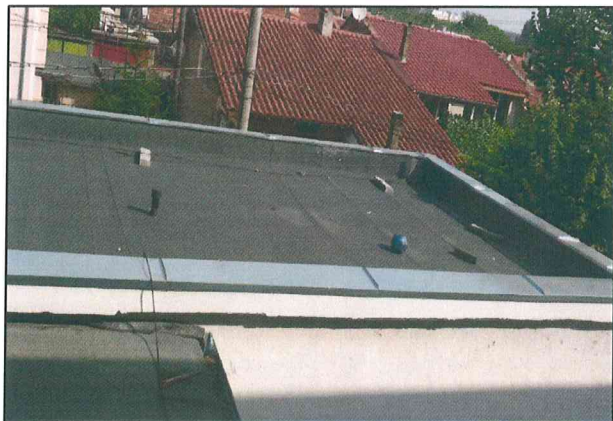
Покривна конструкция е в добро състояние. Провисвания и пропадания на покривната конструкция не се забелязват.

Снимка 95 – Покрив

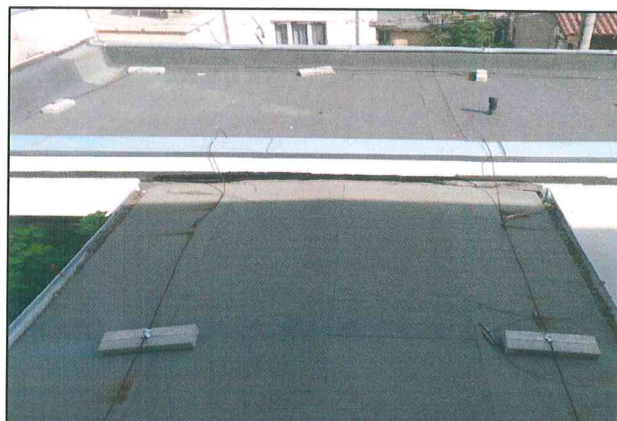
Снимка 96 – Покрив

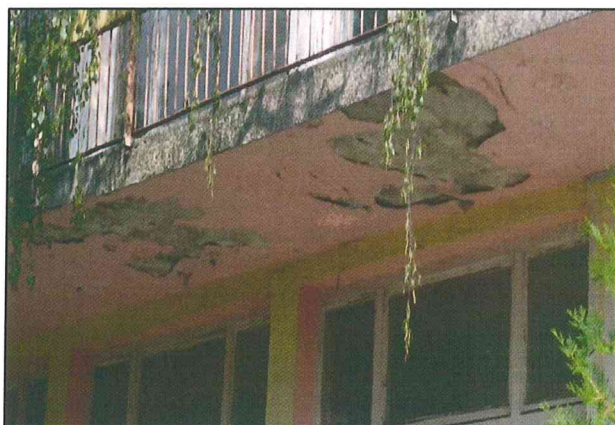
Поради неизвършвани ремонти по време на експлоатация на сградата и компрометирано водоотвеждане има следи от течове и опадала мазилка по долната повърхност на терасите. Необходимо е да се предприемат мерки и да се спрат всички течове по носещи елементи на конструкцията за да се запази проектната ѝ носеща способност. На местата с опадала мазилка и видима армировка, вследствие на опадане бетоново покритие е необходимо армировката да се защити от корозия и да се възстанови бетоновото покритие.

Снимка 97 – Опадала мазилка по тераси

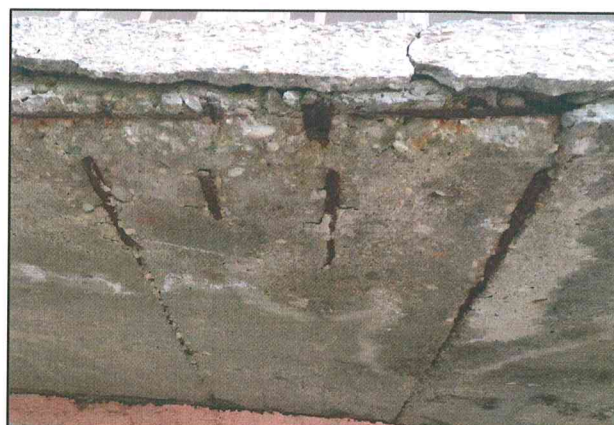
Снимка 98 – Обрушено бетоново покритие

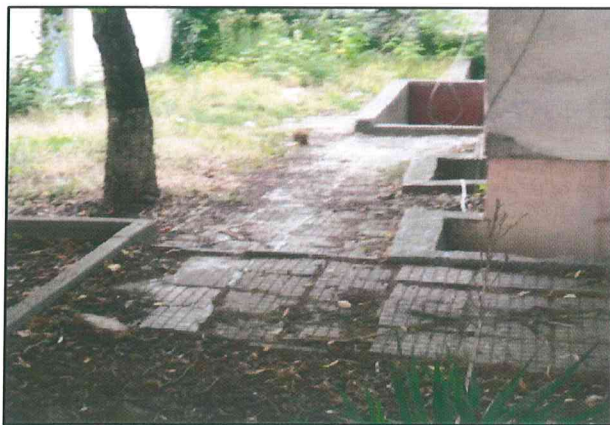
Съществуващите настилки около сградата са с нарушена цялост, има пукнатини и пропадания, като по този начин настилката не изпълнява една от основните си функции да отвежда повърхностните води извън очертанията на сградата. Съществуващите компрометирани настилки следва да се премахнат и изпълнят отново при спазване на необходимите наклони.

Снимка 99 – Околосградна настилка

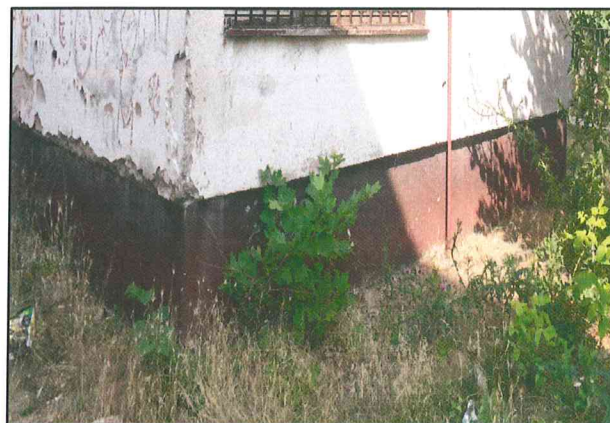
Снимка 101 – Околосградна настилка
