**Бивш дом за деца лишени от родителски грижи**

**Доклад от обследване  
за установяване на  
техническите  
характеристики на  
бивш дом за деца**

Доклад от обследване за установяване на техническите характеристики, свързани с изискванията по чл.169, ал.1(т.1-5) от ЗУТ на обект: “Бивш дом за деца лишени от родителски грижи”

**ВЪЗЛОЖИТЕЛ: ОБЩИНА СИЛИСТРА**

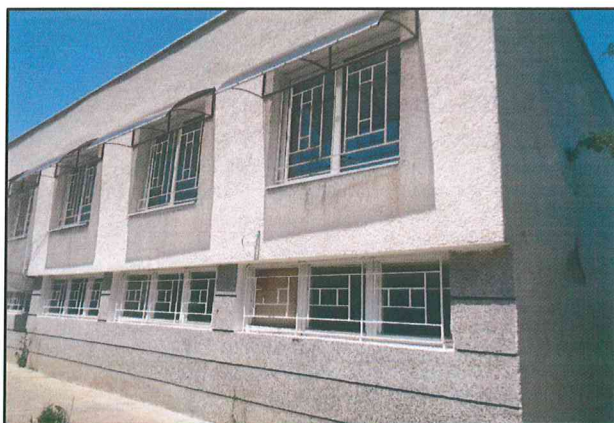
Снимка 3 – Фасадна стена

Фасадните стени са здрави, но в не много добро общо състояние и вид. Голяма част от стените са с напукана, подкожувана и на места опадала мазилка, наблюдават се и следи от течове. Състоянието на фасадното покритие е в следствие на: стареене и износване на материалите през дългия експлоатационен период, въздействието на атмосферните влияния, липсата на адекватни ремонтно-възстановителни работи и течове от покрива.

1. Да се изпълни топлоизолация по външната страна на ограждащите конструкции с материали и параметри, в съответствие с предписаните мерки в доклада за енергийно обследване. Преди монтажа на топлоизолационната система, компрометираната мазилка да се очука и свали до основа, а след това да се възстанови с подходящи материали, за осигуряване на равна и здрава основа за топлоизолационните плоскости.
2. Да се замени фасадната дограма (дървени слепени прозорци и метални прозорци) с нова дограма, предписана в доклада за енергийно обследване. Важно е дограмата да бъде изпълнена с материал и растер в съответствие с предназначението ѝ.

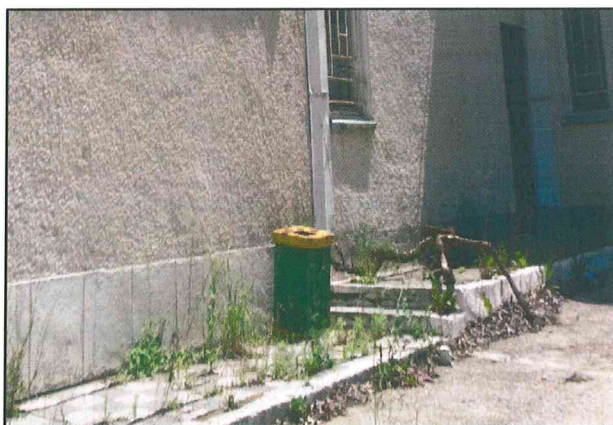
Снимка 9 – Околосградна настилка

Около сградата се забелязват пропадания и напуквания на околосградната настилка, изградена от бетонни плочки и бетонова настилка, на места липсва такава. Забелязват се участъци с избила тревна растителност непосредствено до стени и основи на сградата, създаваща условия за задържане на повърхностна вода.

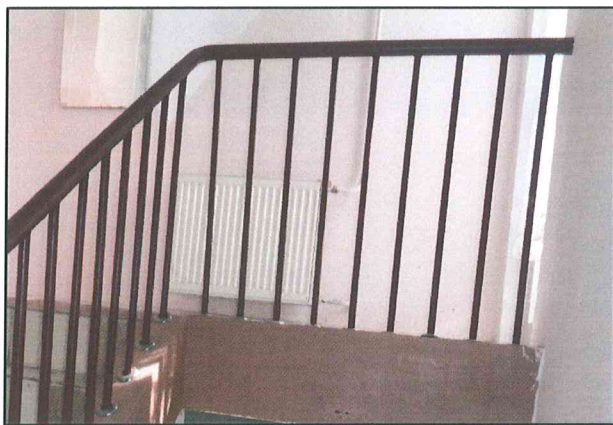
Снимка 11 – Паранет на вътрешно  
междуетажно стълбище

Вътрешно междуетажно стълбище – парапетите на вътрешното междуетажно стълбище са предимно здрави, но нуждаещи се от ремонт, освежаване и привеждането им в нормално експлоатационно състояние.

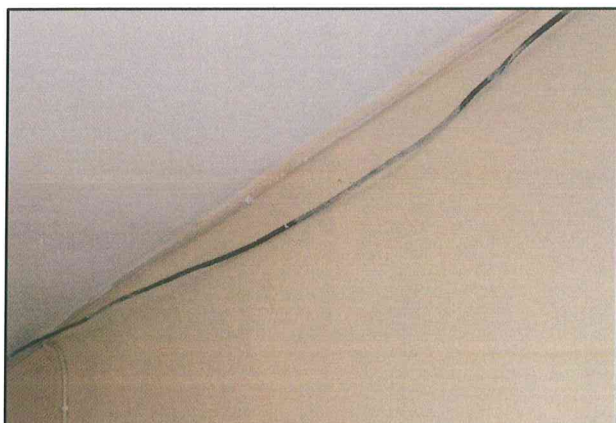
Снимка 23 – Стена и таван

В коридори и фойета, спални помещения, кабинети, столова и складови помещения – стените и таваните са изцяло измазани с мазилка и с покритие от латекс, боя на варова основа или блажна боя. Боята е изпълнявана върху не съвсем равна основа и се намира в незадоволително състояние – захабена и замърсена на места, а в някои участъци подкожухена. Състоянието на покритията е вследствие на износване и стареене на материалите от дългата употреба и от липсата на адекватна поддръжка. Наблюдават се и следи от течове по стени и тавани.

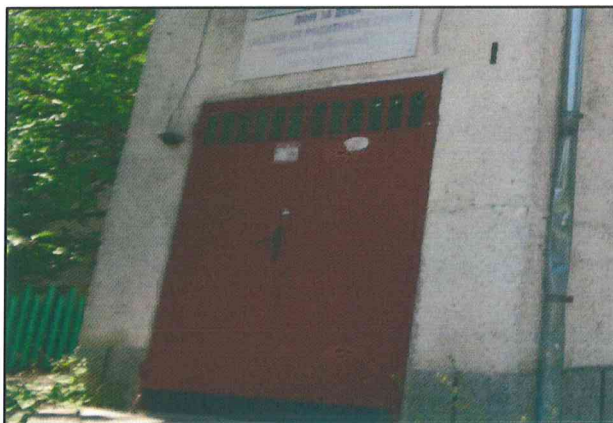
Снимка 37 – Метална входна врата

- Външната дограма: Част от дограмата е подменена с нова PVC дограма, останалата част от дограмата е стара, с дървени прозорци. Повечето от входните врати са метални, плътни или с остъкление, една от входните врати е от PVC дограма с остъкление. Старата дървена дограма е в лошо състояние, изметната, неуплътнена, с олющена боя и негодна да изпълнява качествено предназначението си. Металните входни врати са стари, захабени и с опадало покритие от боя и наличие на корозия.

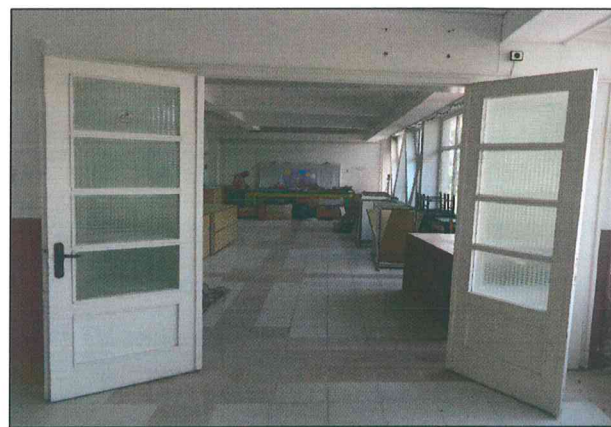
Снимка 46 – Интериорна врата

Вътрешна дограма: дървени таблени врати, дървени врати с остъкление, портални дървени врати с остъкление и алуминиеви врати. Дървените врати са с покритие от блажна боя. Дограмата е стара, монтирана по време на строителството на сградата – на места вратите са здрави и запазени в приличен вид, а на други вратите са износени и компрометирани. Алуминиевите врати са в добро състояние.

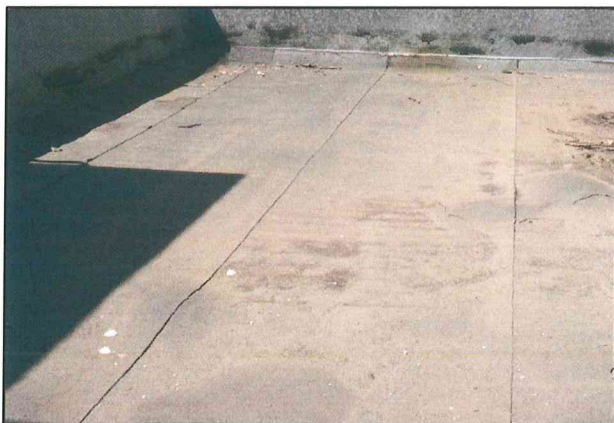
Снимка 49 – Покрив

Няма данни какво е напластяването на хидроизолацията към настоящия период на обследване. В някои части от покрива се виждат зони, в които се събира дъждовна вода, вследствие на лошо изпълнена основа на хидроизолацията. На места се забелязват дефекти на хидроизолацията – разлепване при повърхности под ъгъл.

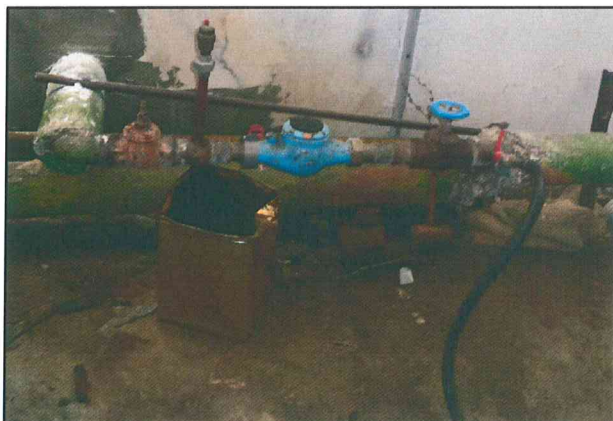
Снимка 65 – Водомерен възел

Водопроводната инсталация е във влошено общо състояние. Не се наблюдават течове от инсталацията и не са получавани оплаквания от аварии. Санитарните помещения са със старо и амортизирано оборудване, а водопроводната инсталация е със стари поцинковани тръби, на места. Топла вода е осигурена посредством общ бойлер. В миналото са регистрирани течове, които са отремонтирани.

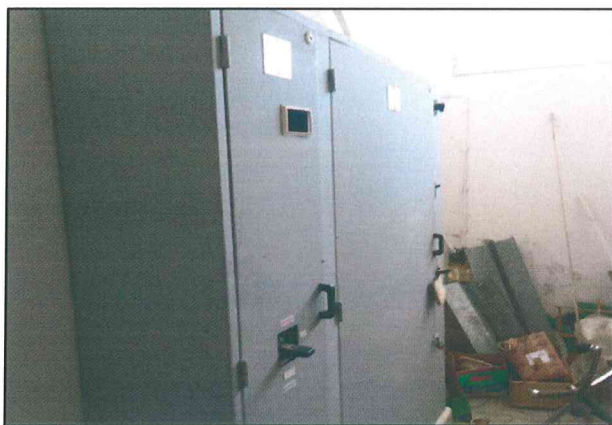
Снимка 73 – Главно разпределително табло

Всички електро консуматори се захранват от електрически табла, които са захранени от главно разпределително табло (ГРТ), което е метално, фалтово. Към момента, ГРТ е с физически и морално остарели предпазители и автомати. Захранващите кабели са стари и скрити под мазилката. За отделните токови кръгове и електрически табла са монтирани витлови прекъсвачи. Ел. захранващите линии са изпълнени с кабели със сечения съобразно товарите на консуматорите и пада на напрежение до тях. Допълнителните електрически табла са разположени на различни места в сградата, в зависимост от нуждата от електроенергия на съответните помещения. Таблата са метални, предвидени за стенен монтаж, оборудвани са с морално остарели витлови прекъсвачи. В периода на експлоатация на сградата, част от токовите кръгове са преработени, обединени или разделени на допълнителни такива. При преработка на токовите линии, някои предпазители са подменени с нови- автоматични.

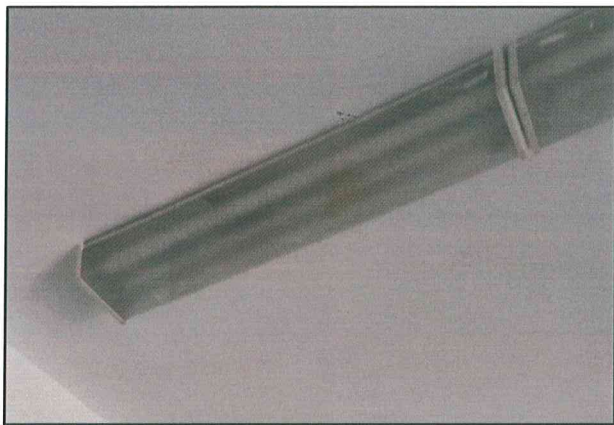
Осветителната инсталация на сградата е стара и е изпълнена с проводници скрити под мазилката. Управлението на осветлението се осъществява с ключове и лихт бутони за скрит и открит монтаж. Използваните осветителните тела са плафониери, аплици, полилеи с крушки с нажежаема жичка. Много от осветителните тела са с липсващи лампи, предпазни разсейватели, стъкла на плафониери и са силно амортизирани и неефективни. Необходимо е осветителните тела да бъдат подменени. В сградата има монтирано евакуационно осветление.

Снимка 77 – Луминесцентно осветително тяло

1. Цялостна подмяна на крушките за осветление, с въвеждане на енергоефективни светлоизточници, със съвременно управление.
2. Възстановяване на мълниезащитната инсталация.

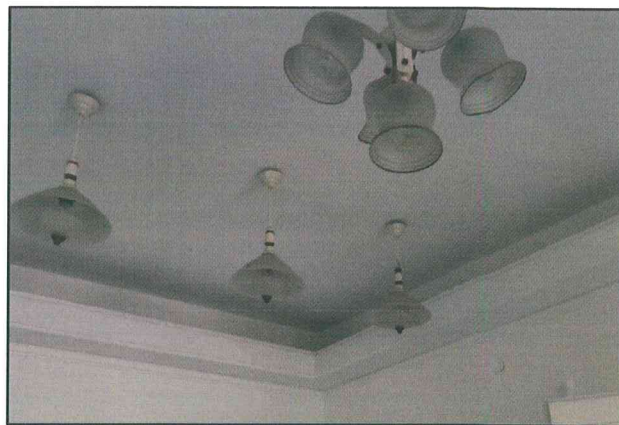
Снимка 78 – Полилеи с ЛНЖ

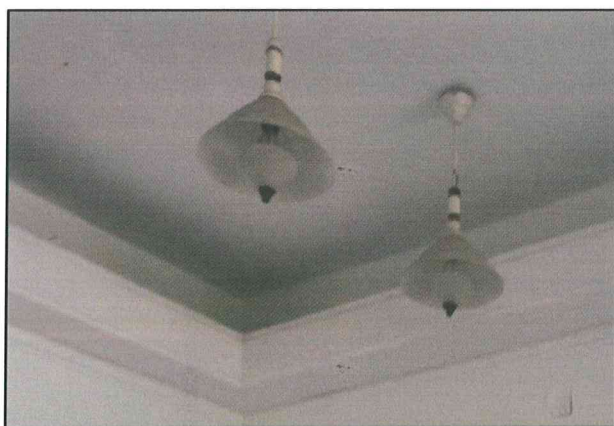
Снимка 79 – Полилеи с ЛНЖ

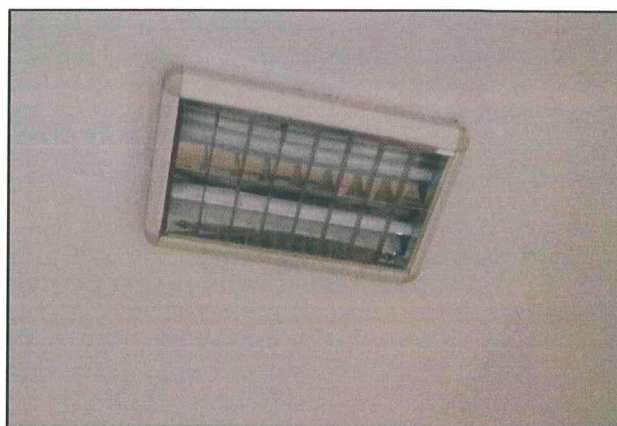
Снимка 80 – Луминесцентно осветително тяло

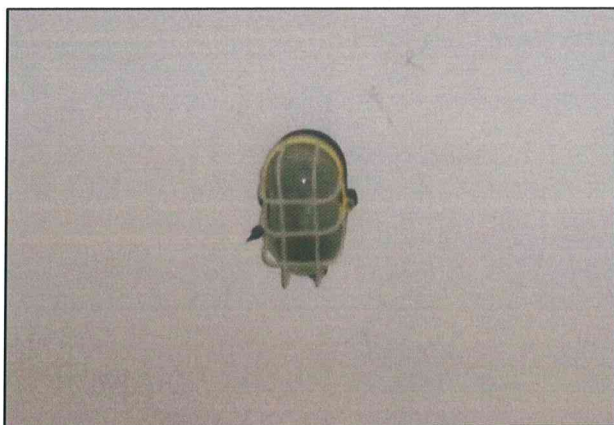
Снимка 81 – Осветително тяло с ЛНЖ

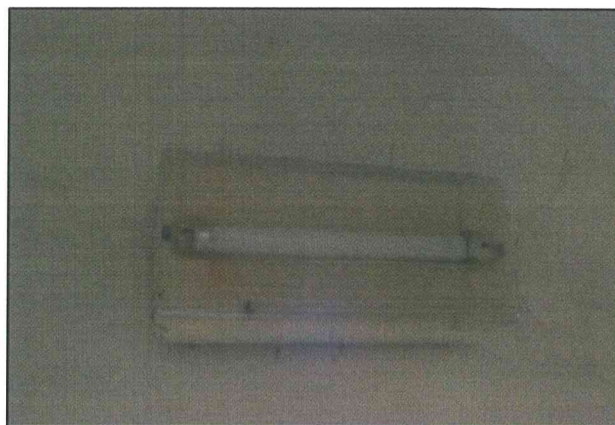
Снимка 82 – Аварийно осветление

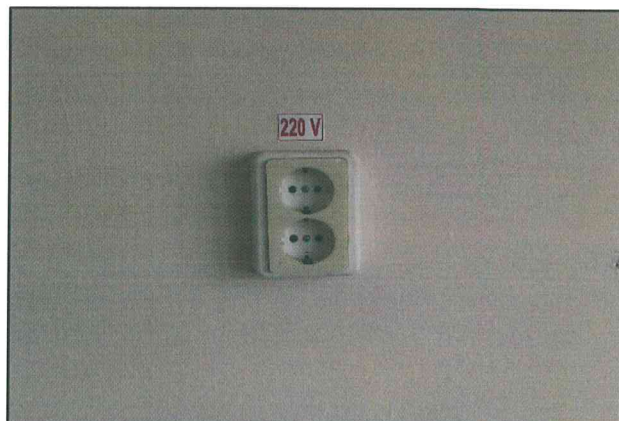
В по-голямата си част силовата инсталация е стара и изпълнена с проводници скрити под мазилката за контакти с общо предназначение и за усилен контакти, захранващи бойлерни табла. В някои помещения проводниците са подменени с нови, монтирани открито или в кабелни канали. Всички контакти са тип "Шуко" със занулителна клема. Всички контакти са стари и амортизирани. Контактната инсталация е изпълнена по схема TN-C, при която функциите на защитния и нулевия проводник са обединени и се осъществяват

Снимка 84 – Контакт за открит монтаж

посредством един проводник в цялата мрежа. Необходимо е старата инсталация и контакти да бъдат подменени, поради рисковете от аварии.

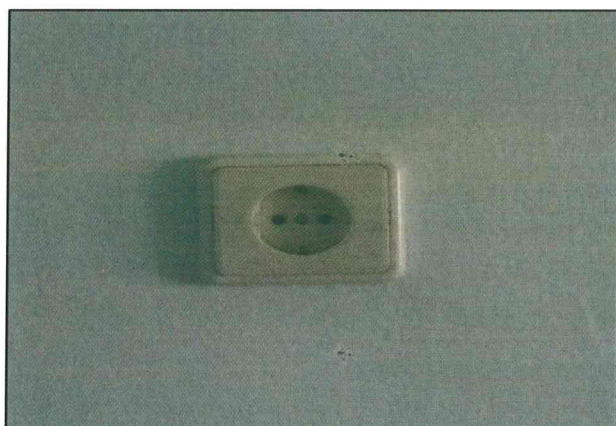
Снимка 85 – Контакт

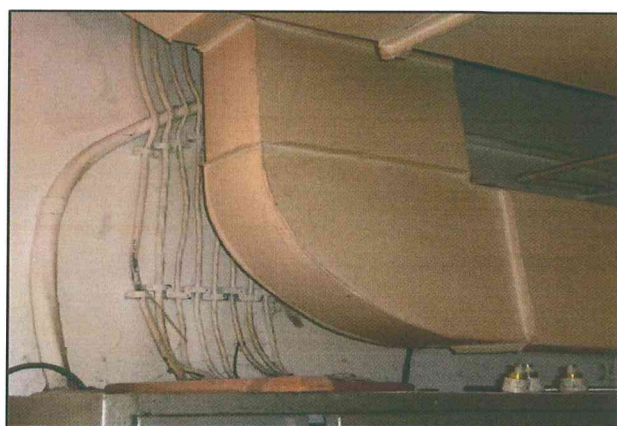
Снимка 86 – Кабели, монтирани по стената

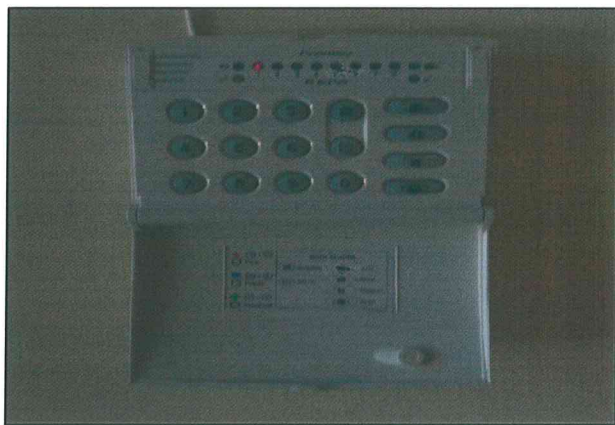
Изградена слаботокова инсталация, служеща за телефонни линии, охранителна система и интернет. Слаботоковата инсталация е в добро общо състояние и в момента е годна за изпълнение на функциите си. Някои елементи от инсталацията са морално остарели, но функциониращи.

Снимка 87 – Клавиатура за охранителна система

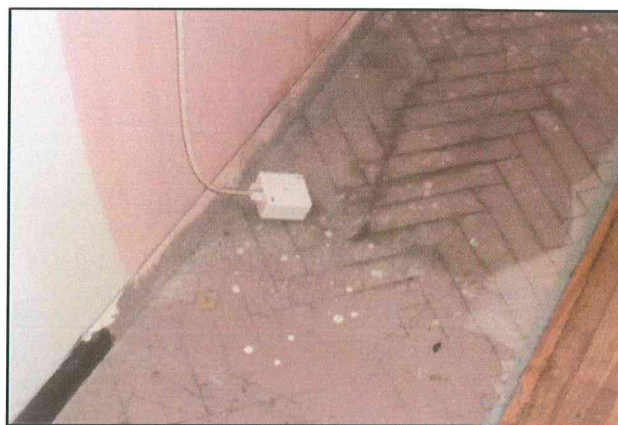
Снимка 88 – Розетка

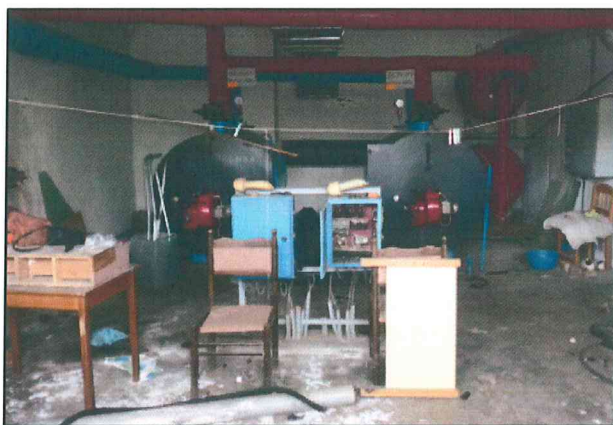
Топлозахранването на сградата е от съществуващо котелно, разположено в обособено за целта помещение. В котелното помещение са монтирани два водогрейни котела, работещи на гориво промишлен газбол. В същото помещение са разположени и колекторите на вътрешно отоплителната инсталация и обемният бойлер за топла вода. Към двата котела е монтирана спирателна, регулираща и предпазна арматура. Обезопасяването на инсталацията се осъществява чрез два броя затворени разширителни съда монтирани в котелното. Циркулацията на топлоносителя се осигурява посредством циркулационни помпи.

Снимка 69 – Котли

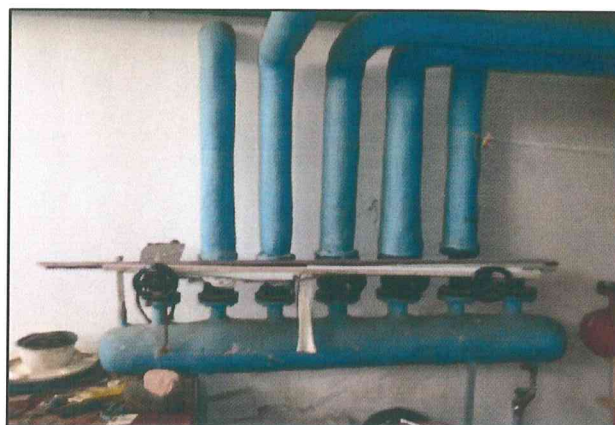
Снимка 70 – Колектори

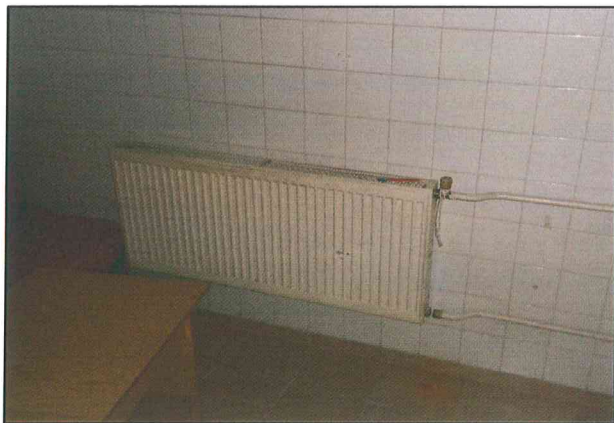
В сградата е изградена отоплителна инсталация с лъчево разпределение. Теплоносителя е вода, с параметри 80/60°C. Отделните клонове на отоплителната инсталация са изолирани с въже от стъклена вата и азбесто-циментова замазка, която на места е нарушена. Вертикалната разпределителна мрежа е от стоманени тръби, преминаващи открито в помещенията. Аншлусите към отоплителните тела са изпълнени от стоманени тръби. Отоплителните тела са стари чугунени глйдерни радиатори, панелни радиатори и тръбни отоплителни тела. Вентилите са обикновен тип, не се използват за регулиране на топлоподаването.

Снимка 71 – Радиатор

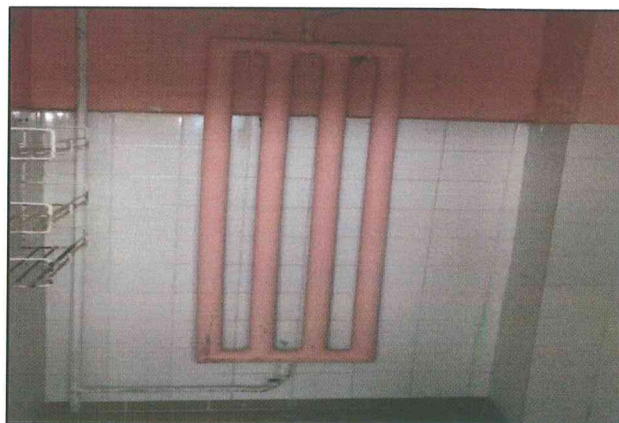
Снимка 72 – Тръбно отоплително тяло

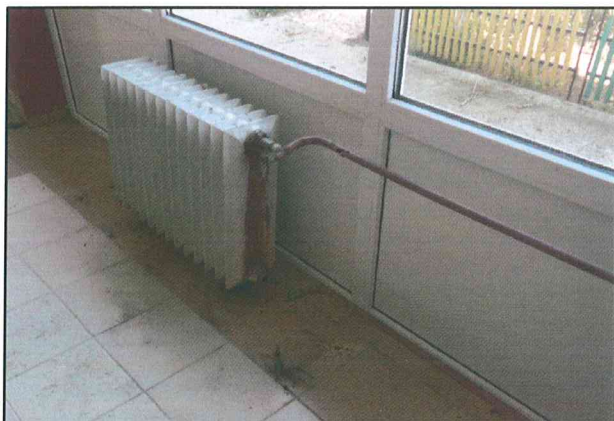
Снимка 73 – Чугунен радиатор

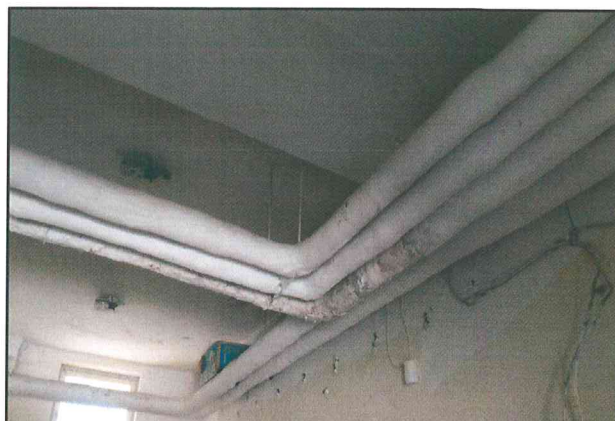
Снимка 74 – Хоризонтална тръбна мрежа

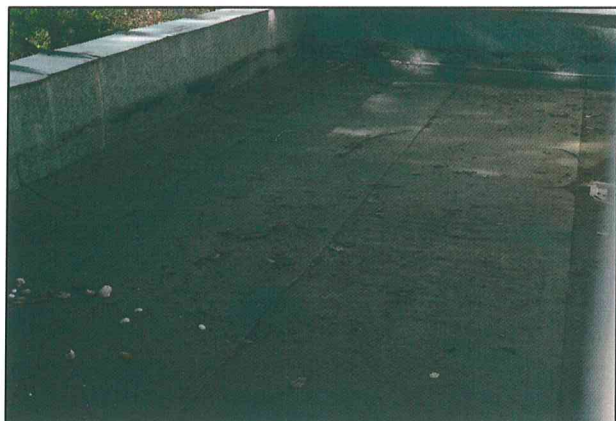
Покривна конструкция е в добро състояние. Провисвания и пропадания на покривната конструкция не се забелязват.

Снимка 79 – Покрив

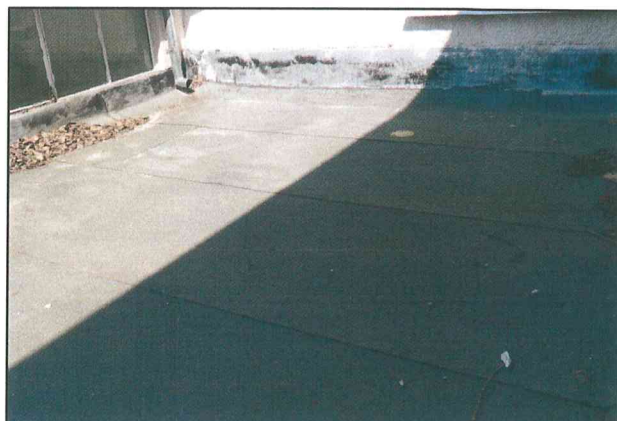
Снимка 80 – Покрив

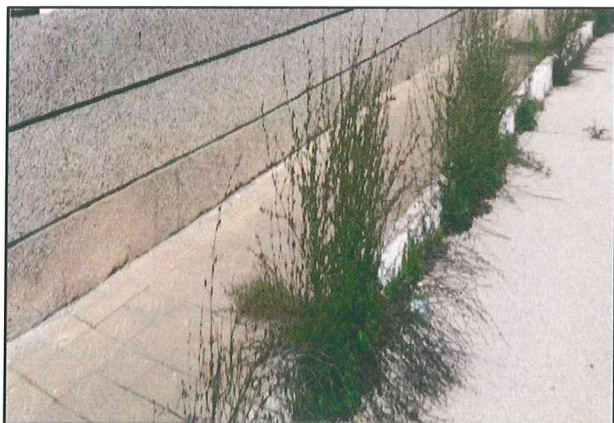
Съществуващите настилки около сградата са с нарушена цялост, има пукнатини и пропадания, като по този начин настилката не изпълнява една от основните си функции да отвежда повърхностните води извън очертанията на сградата. Съществуващите компрометирани настилки следва да се премахнат и изпълнят отново при спазване на необходимите наклони. Налични са локални пропадания на част от настилките.

Снимка 83 – Околосградна настилка

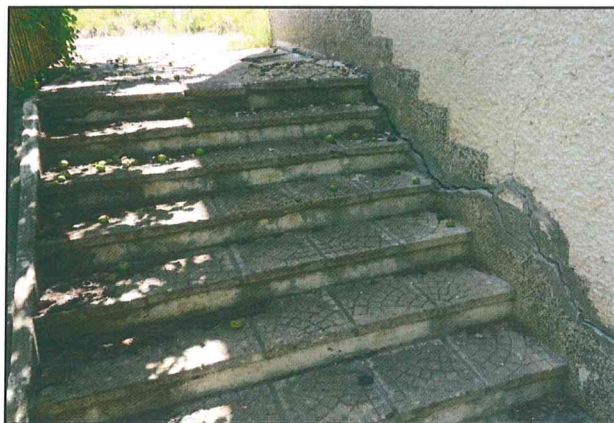
Снимка 87 – Околосградна настилка

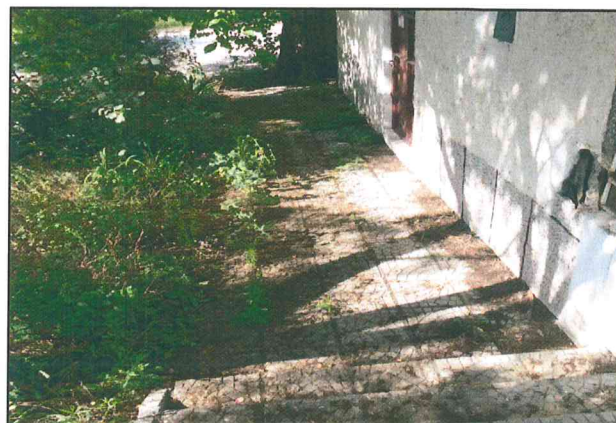
Снимка 88 – Околосградна настилка
